חוות דעת חומרה

תיאור המבנה: בית קרקע פרטי

נותן חוות הדעת: אביתר רג'ואן

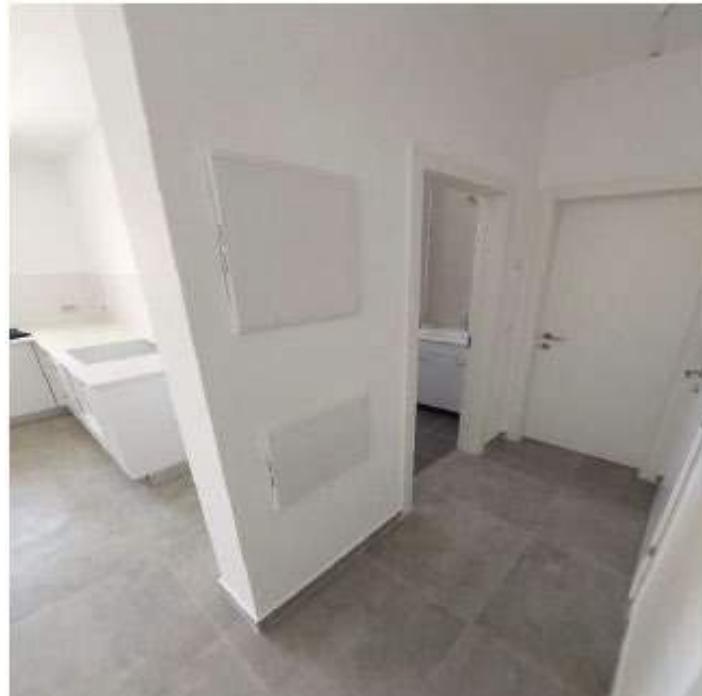
בדיקה : חסר התקן קוצב זמן

מצאים : בבדיקה נמצא כי חסר התקן קוצב זמן

מסקנות : יש להתקין את הקוצב זמן
עלות 350 ש"

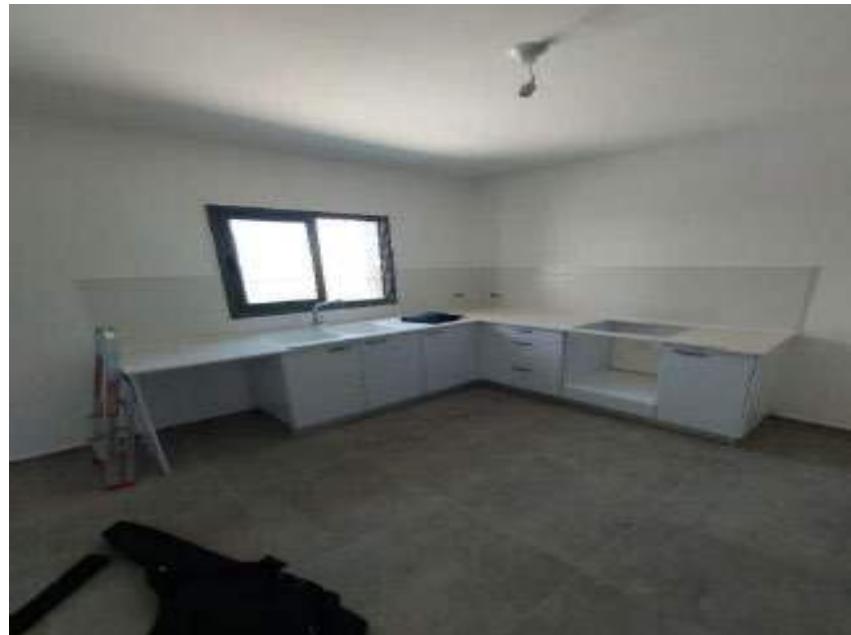
בדיקה : בבדיקה נמצא כי חסר פתרון פינתי למטבח

ממצאים : במפרט המכבר סעיף 3.1.1 רשום כי יותקן פתרון פינתי במטבח

מסקנה : יש להתקן פתרון פינתי בארון של המטבח

עלות : 600 ש"ח

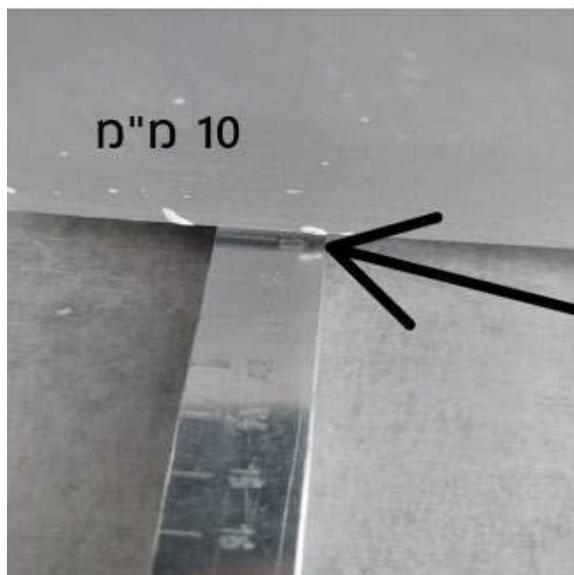
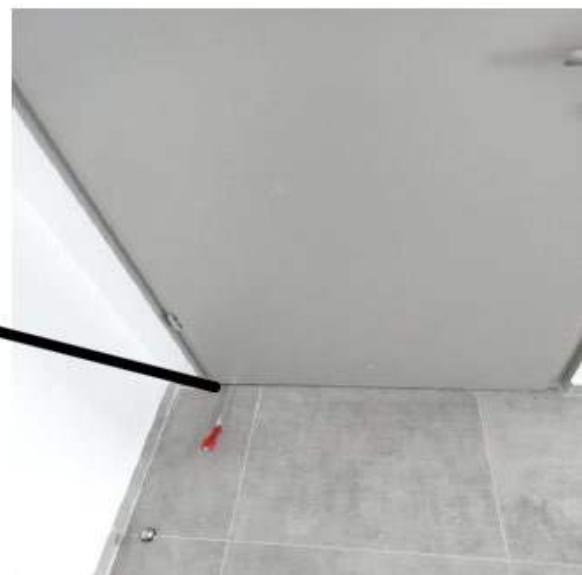
בדיקה: מרוחה בין תחתית האגף לרצוף

בבדיקה נמצא כי מרוחה בין תחתית האגף לרצוף בכניסה הביתה הינו 10 מ"מ

בתקן ישראלי 5044 חלק 2 שחל על התקנת מכלי דלתות מן לנישה ראשית לדירות מגורים, למשרדים ולבתי עסק כתוב בסעיף 3.3.5 שמרוחה בין תחתית האגף לרצוף יהיה בין 3-5 מ"מ.

מסקנה: יש לכוון את הדלת אגף, במידה ולא ניתן, יש להחליפּ את הדלת לחדרה לפי דרישות התקן.

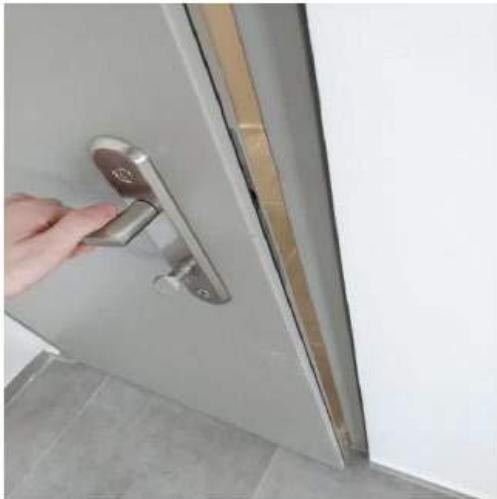
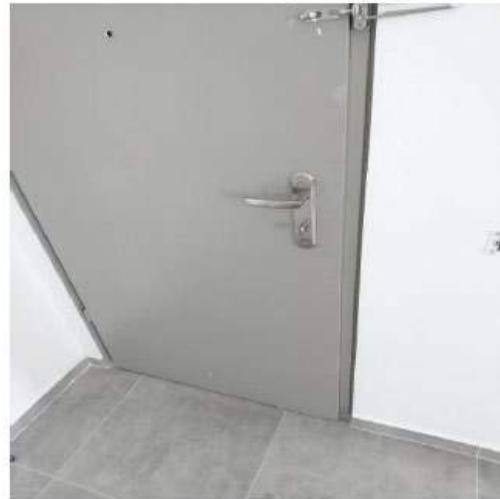
בדיקה : פתיחה ונעילה של הדלת

ממצאים : בבדיקה נמצא כי יש קושי רב בביצוע נעילת הדלת

מסקנות : יש לבצע כיוון לאגן הדלת או החלפת מכלול .

מחיר : 300 ₪

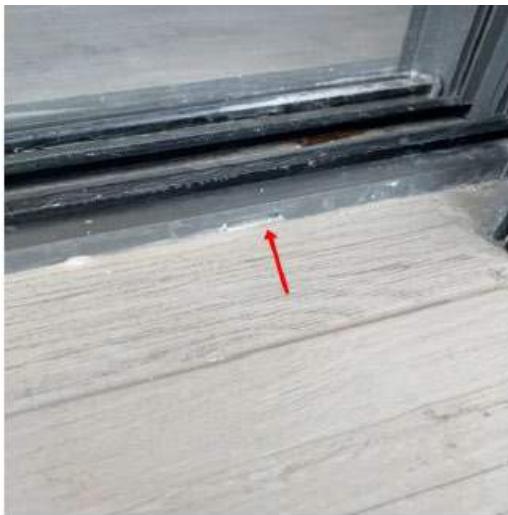
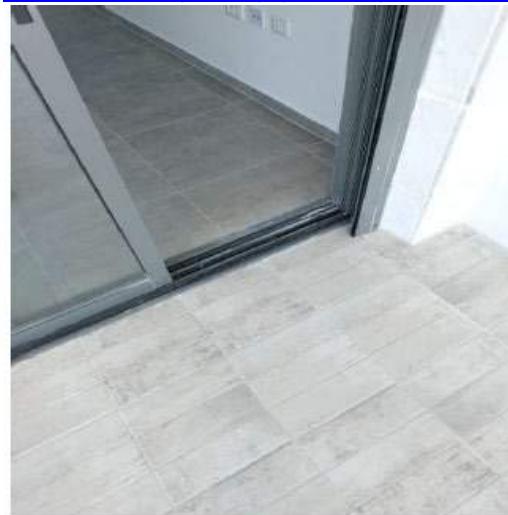
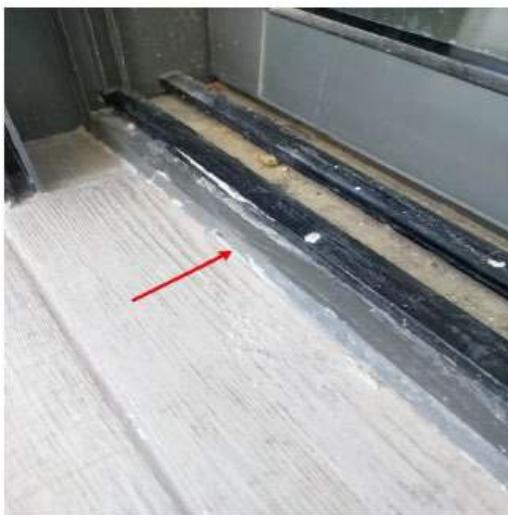
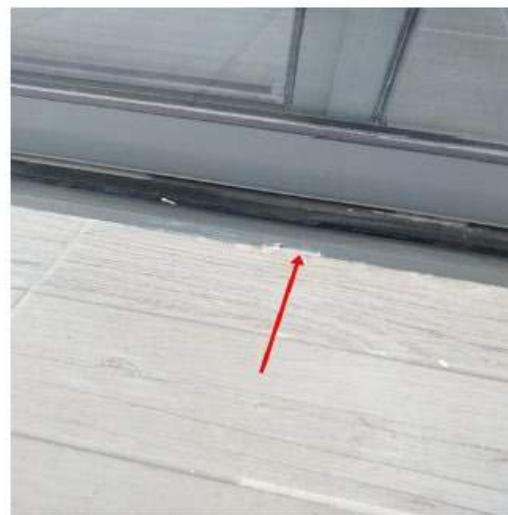
ממצאים : חסרים פקקי 3 ניקוז.

בתקן ישראלי 1068 חלק 1 שעוסק בחלונות מוגמרים מלכניים, המיעדים להתקנה בבניינים, סעיף 201 קובע שמבנה החלון וגימוריו יהיו לפי כל הנקודות הטובים שצורך לסגור חריצי ניקוז וחורי ניקוז על ידי פקקים.

מסקנה : יש לבצע השלמת פקקים

מחיר : 100 ש"ח

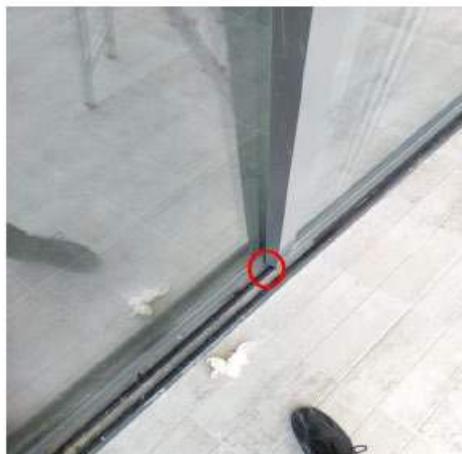
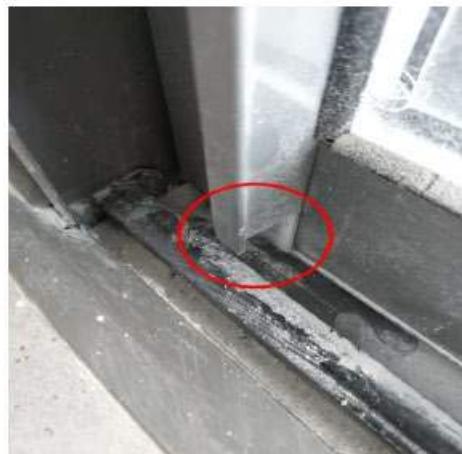
בדיקה : חוסר בפקקי פלסטיק

ממצאים : חסרים פקקי פלסטיק.

בתיקן ישראלי 1068 חלק 1 שעסק בחולמת מוגמרים מלכינים, המיעדים להתקנה בבניינים. סעיף 201 קובע שמבנה החלון וגמריו יהיו לפי כללי המקצוע הטעבים שצרכו.

מסקנה : יש להתקן את הפקקים

עלות : 100 ₪

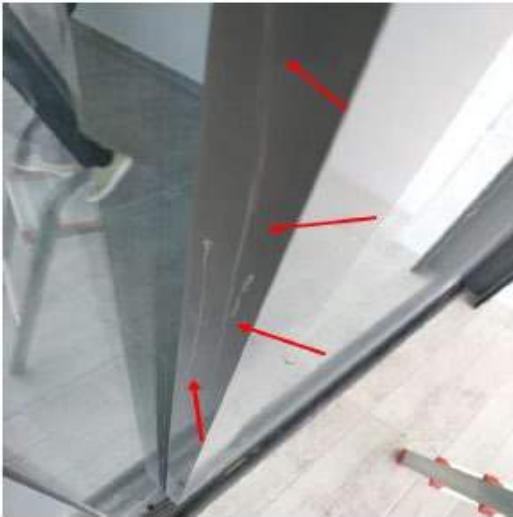
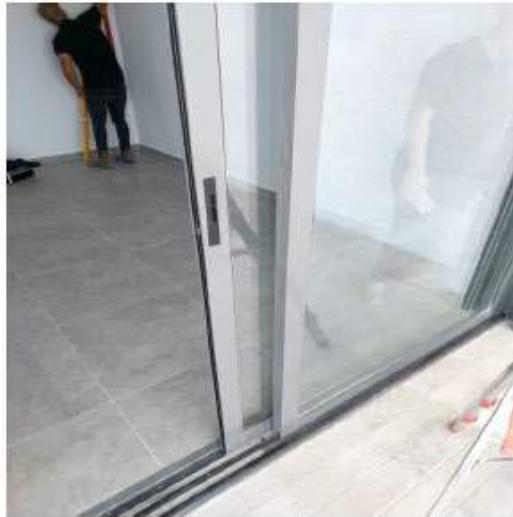
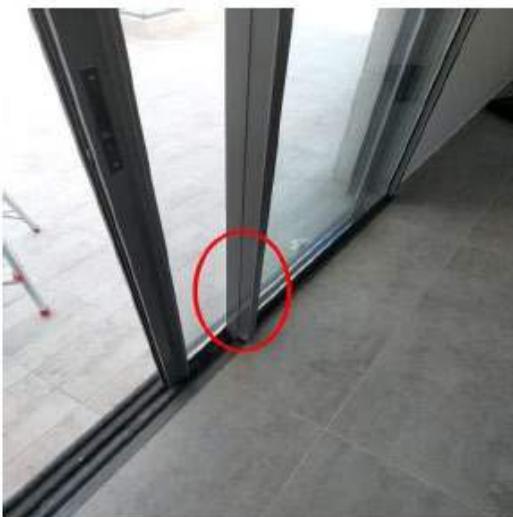
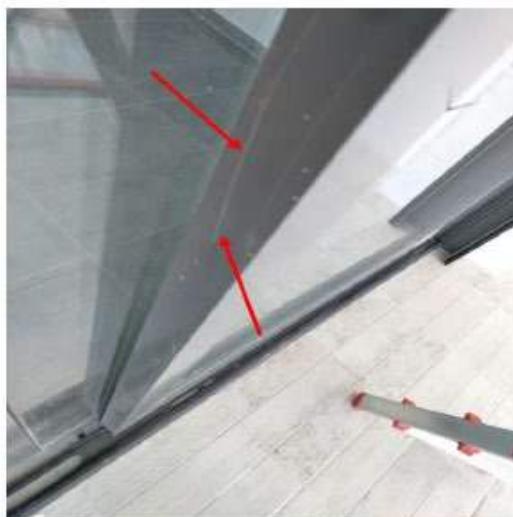
בדיקה : פגמים בפרופילים
מצאים : נמצא כי יש שריפות על פני דלתות אלומיניום.

בתיקן ישראלי 1068 חלק 2 שחל על החלונות מוגברים עשויים אלומיניום המייעדים להתקנה במבנהים כמפורט בסעיף 1.202.1 שלא יהיה כל פגם בפרופיל החלון במסתומים העיקריים שלו.

מסקנות : יש לתקן , במידה ולא להחליף פרופילים
עלות : 350 ₪

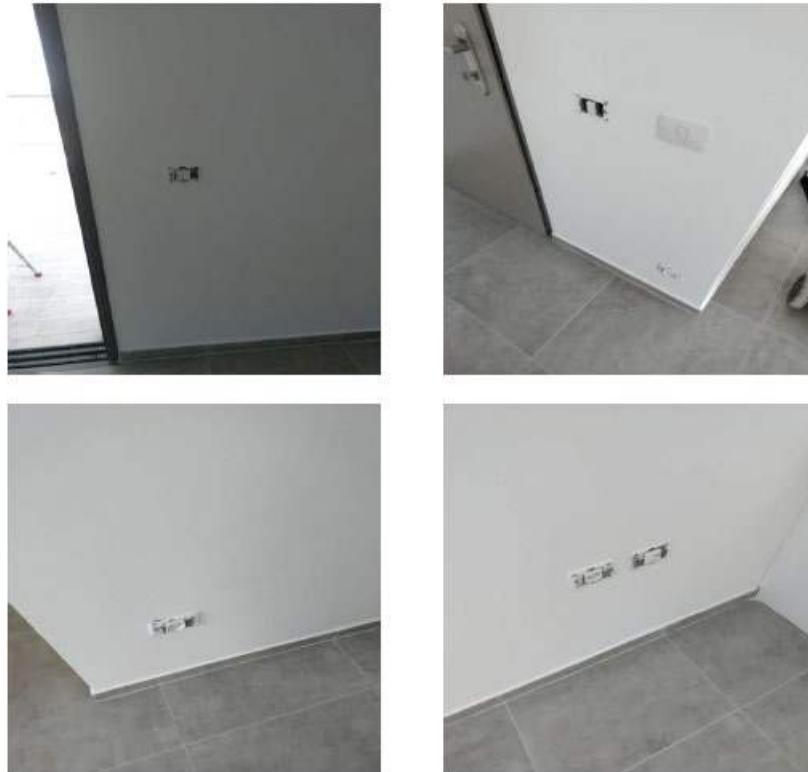
ממצאים : בבדיקה התגלה שלאבוצע התקנה של כלל המכסים של שקע החשמל
בבית

מסקנה : יש לבצע התקנה של כלל המכסים לכל בתים השקע בדירה.

עלות : 300 ₪

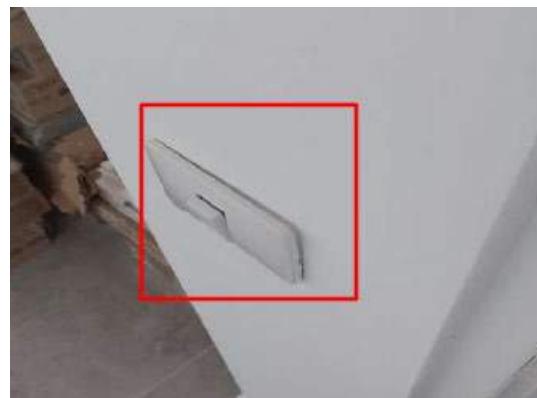
ממצאים : נמצא מרוחה בין המכסה של המפסק אל הקיר

מסקנות: יש להציג את המכסה אל הקיר.
עלות :

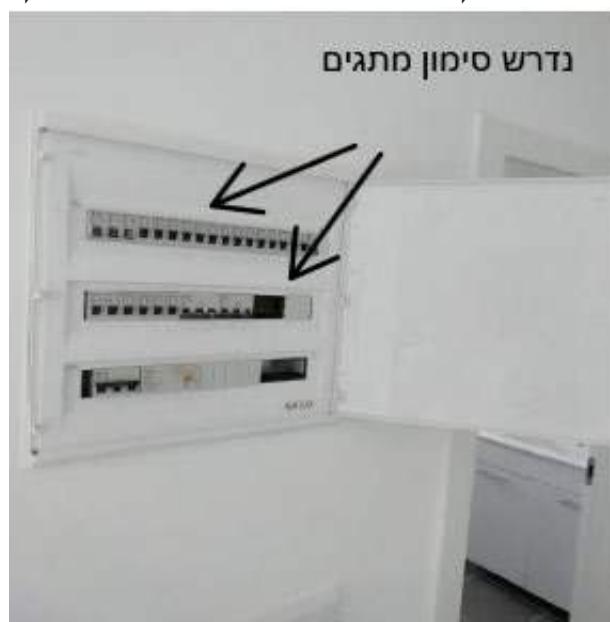
ממצאים : לא בוצע סימון מתגים בלוח חשמל חדש בתקנות החשמל :

בתקנות החשמל (התקנת לוחות במתוח עד 1000 וולט) כתוב בסעיף 14 מפסקים שבלוח חשמל חייבים להיות מסומנים לעורם.

מסקנות: יש להשלים מדבקות סימון למפסקים בלוח החשמל הביתי.

עלות: 350 ₪

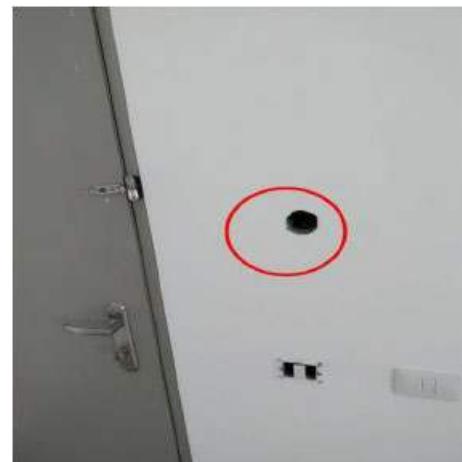
מיקום: כניסה לדירה

ממצאים: בבדיקה לא נמצא שהותקן מערכת אינטראקום דירותית.

מסקנות: יש להשלים ולהתקין אינטראקום.

עלות: 350 ₪

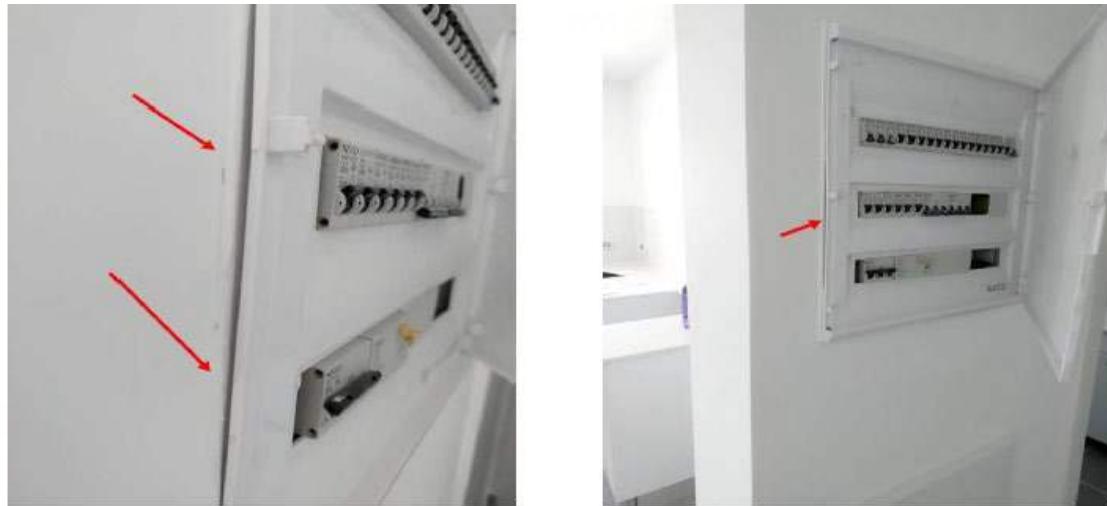
ממצאים : נמצא כי לוח החשמל בולט מהקיר

מסקנות : יש להצמיד ולבצע התקינה מושלמת אל הקיר .

עלות : 100 ₪

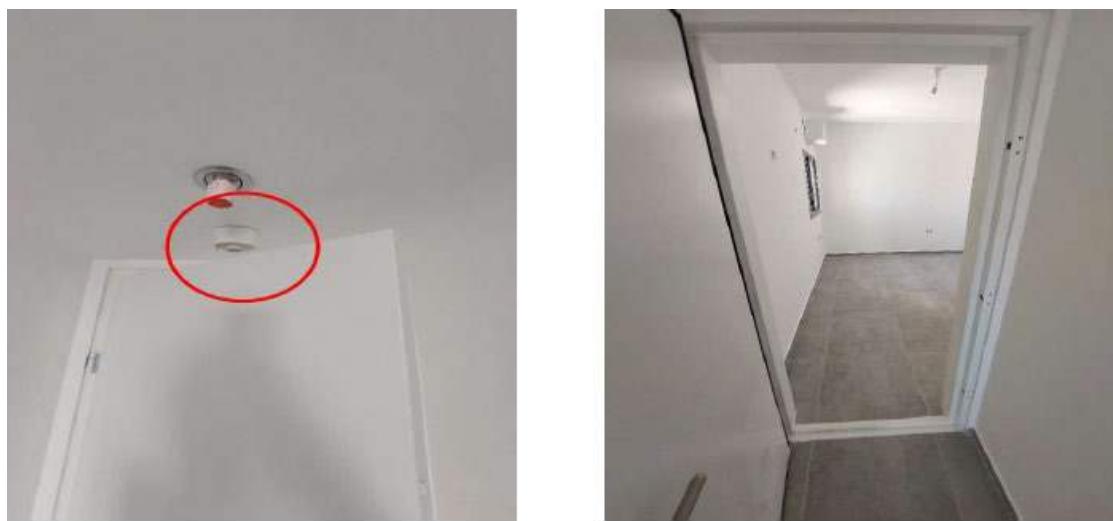
מיקום : כניסה לממ"ד

ממצאים : בבדיקה נמצא כי התקינה גופ תאורה אינו מאפשר התקנת מנורה עקב הפרעה בעת פתיחת הדלת \ סגירת הממ"ד

מסקנות : יש למקם את מיקום גופ תאורה במקום מתאיך כך שלא יפריע לפתיחת התנוועה של פתיחה וסגירת דלת הממ"ד

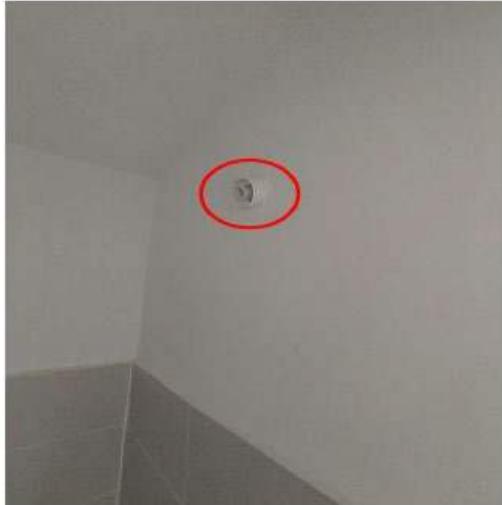
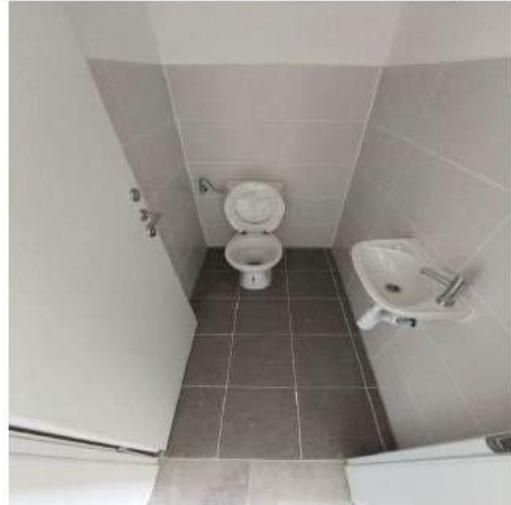
מיקום : חדר רחצה

ממצאים : בבדיקה נמצא שחסר כיסוי מגן לגוף התאורה בחדר רחצה .

מסקנות : יש להשלים מכסה לגוף התאורה .

עלות : 100 ₪

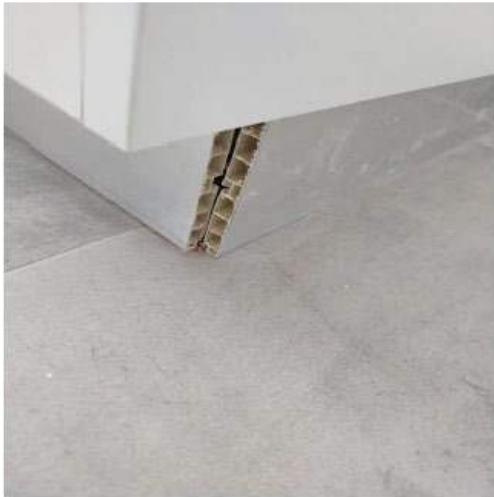
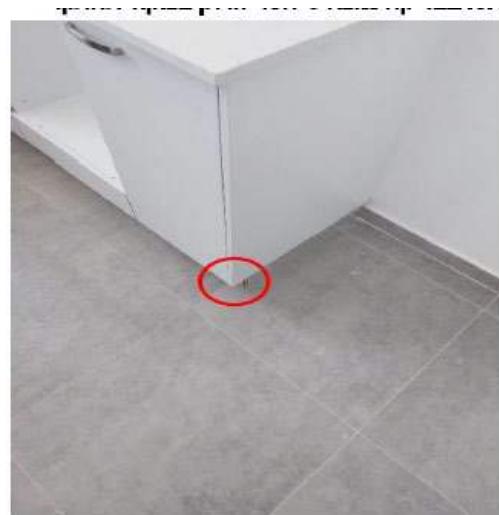
מיקום : מטבח

ממצאים : בבדיקה נמצא שחסר זוויתן בצוקל תחתון

מסקנות : יש להשלים צוקל.

עלות : 50 ₪

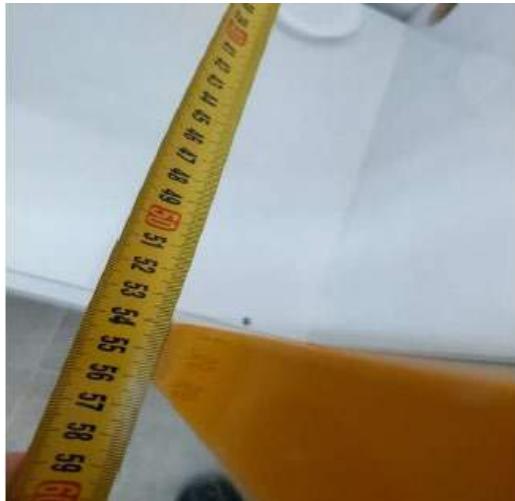
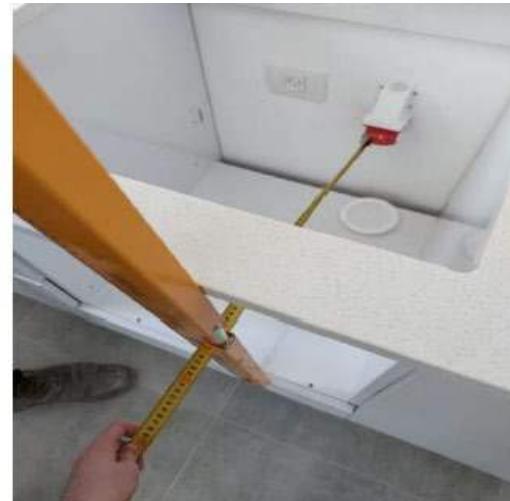
מקום : מטבח

ממצאים : בבדיקה שנערכה נמצא שעומק הארון ביחס לעומק התקנת שקע תלת הפהazi, אינו מאפשר הכנסת תנור בילדי אין כנדרש בהוראות יצרן.

מסקנות: יש לתקן את גובה ועומק השקע תלת פאייזי.
חוסר נתוניים לתמוך.

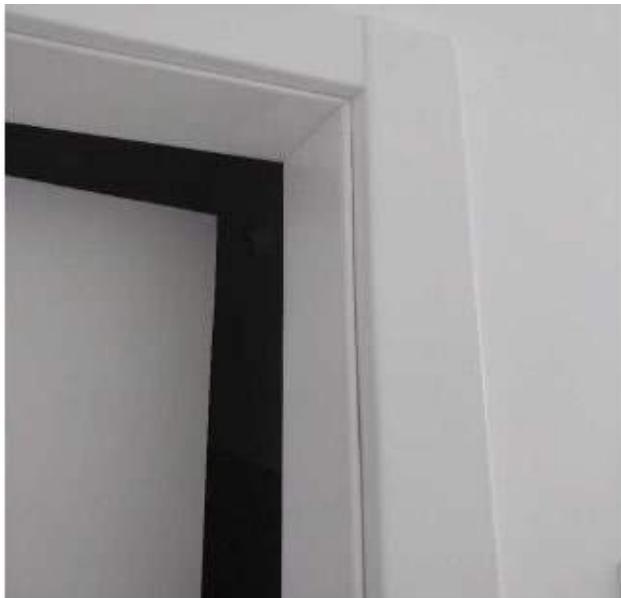
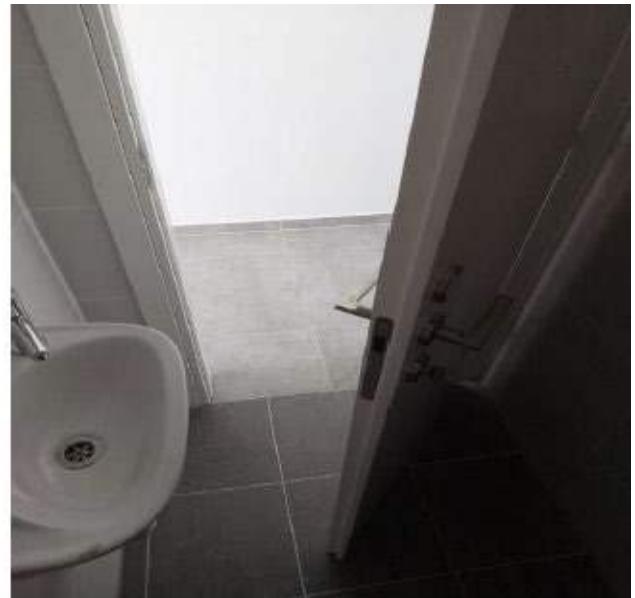
מקום: חדר שירותים

ממצאים : בבדיקה נמצא כי הדלת אינה מכוונת

מסקנות : יש לכובע את הדלת

עלות : 300 ₪

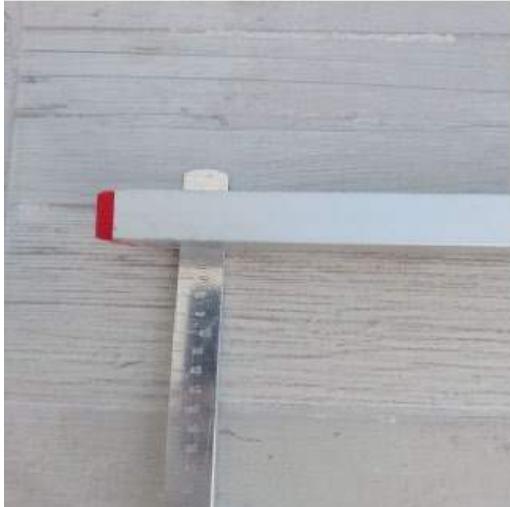
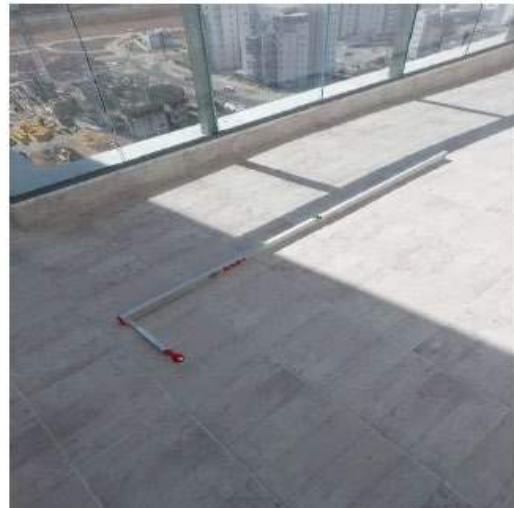
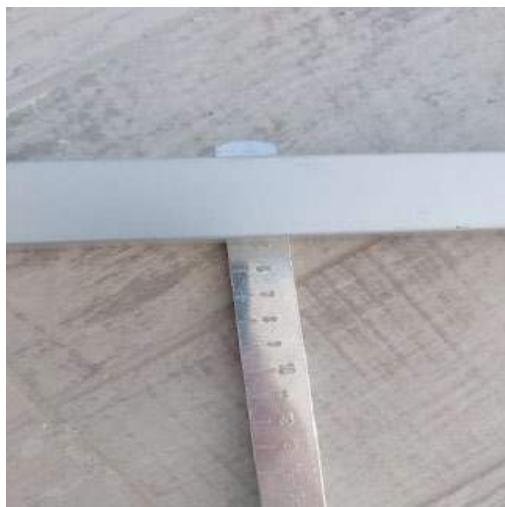
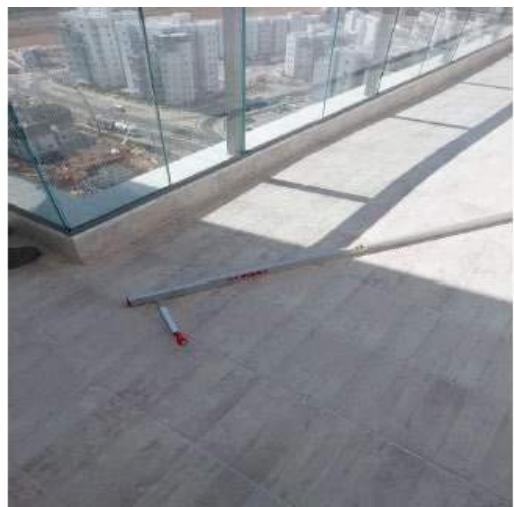
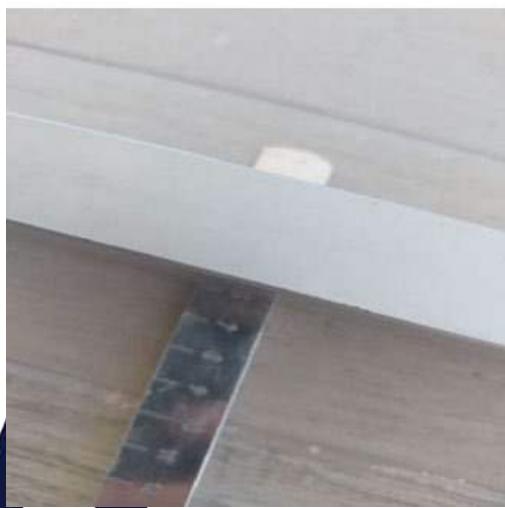
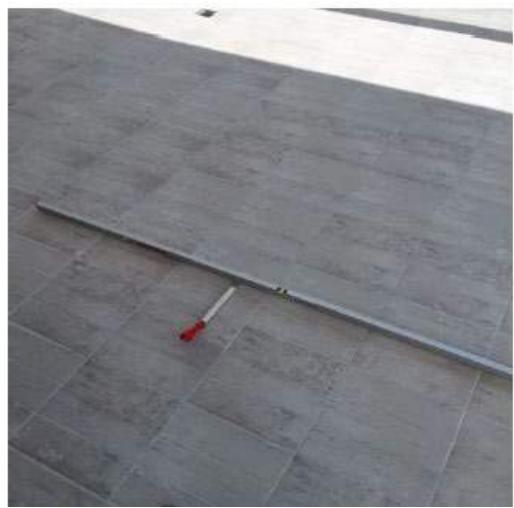
מקום : מרפסת שמש

נמצאו סטיות במישוריות פני הרצפה מעל 4 מ"מ לאורך 2 מטר

בגילון תיקון מס' 1 לתקן ישראלי 1555 חלק 3 עוסקת במערכת חיפוי לרצפה המותקנת בבניינים ובמשטחים שמחוץ לכוטלי בניינים, כתוב בסעיף 3.2 שסטייה מקומית במישוריות פני הריצוף 4 מ"מ מקסימום.

מסקנות : יש להחליף את כל הריצוף במרפסת עקב כשלים של שיפועים שנמצאו לא בתיקן וליקוי מישוריות פני הרצפה.

הוצאות : 25300 ₪

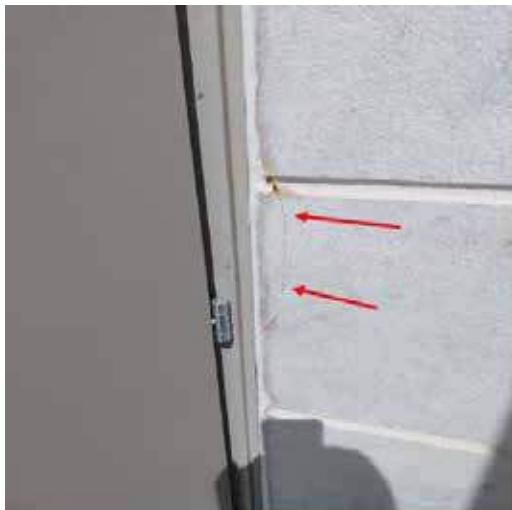
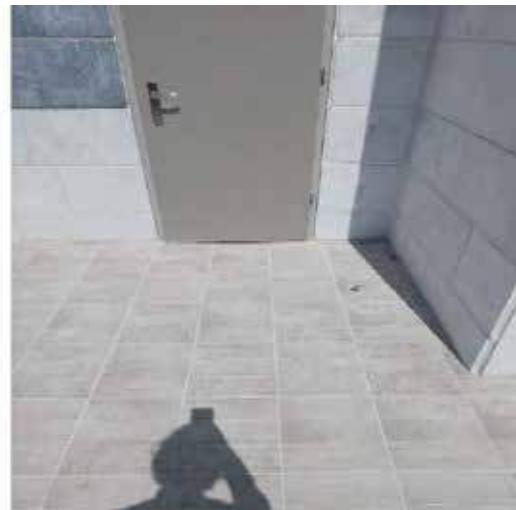
מיקום : מרפסת שימוש

ממצאים : בבדיקה נמצא שיש אבן פגומה

מסקנות : יש להחליף או לתקן את האבן

עלות : 200 ₪

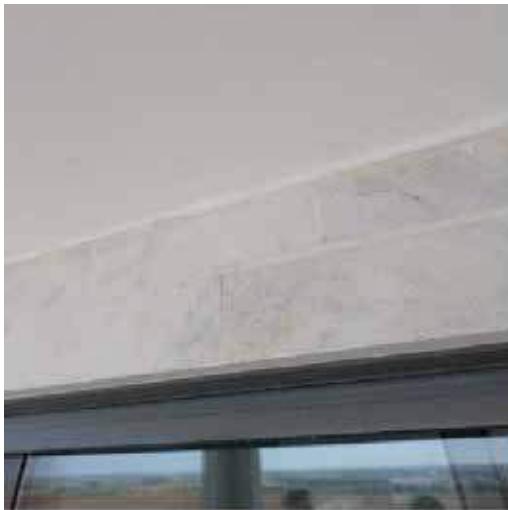
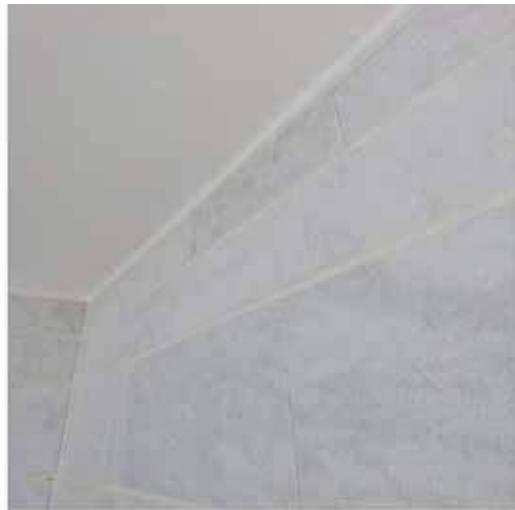
ממצאים : בבדיקה שנערכה נמצא שיש שאריות סלוטיפ

מסקנות : יש לנוקות ולהוריד את כל השאריות מהקירות והחיבורים

עלות : 100 ₪

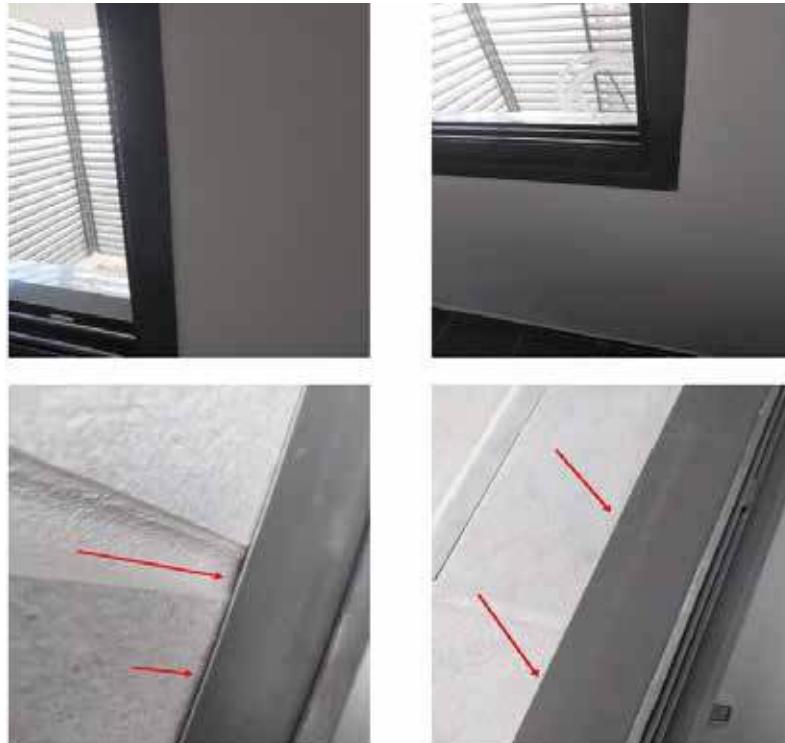
מקום : חדר פנים

ממצאים : לאבוצע איטום בין אלומיניום לאבן
לפי תק"י 4068 חלק 1 סעיף 5.2 חלונות ותריסים מאלומיניום יש לבצע איטום על ידי חומר גמיש.

מסקנות : יש לבצע אטימה עם חומר גמיש .
עלות 100 ₪

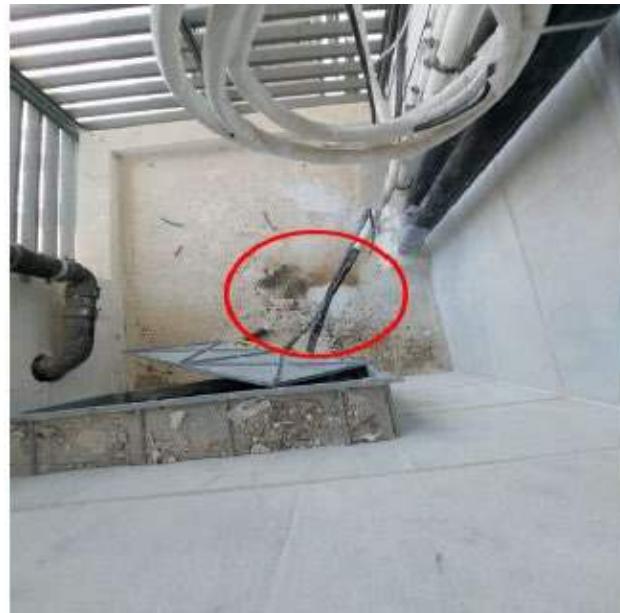
מקום : חדר מסטור

ממצאים : נמצא שיש נזילה בצינור הדוד
מסקנות : יש לתקן נזילה בצרמת

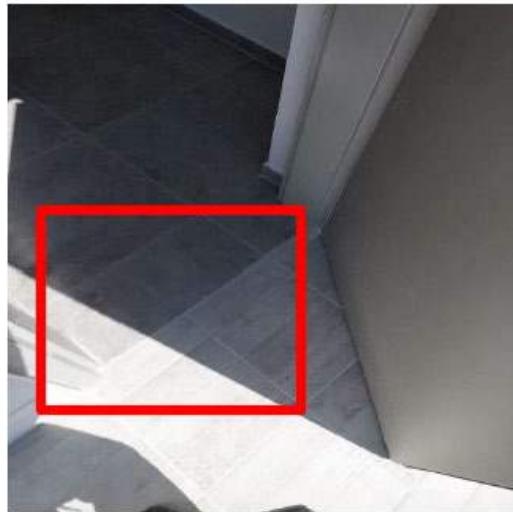
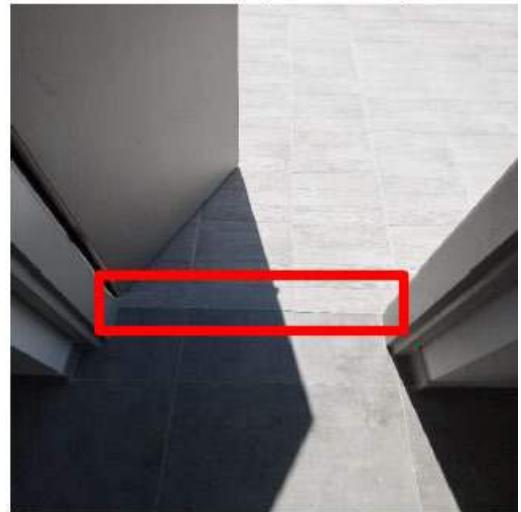
מקום: חדר הוריס

ממצאים : בבדיקה גובה סף כניסה ויציאה למרפסות , התגלה כי אין סף מוגבה יציאה למרפסת .

3.2.4 בתוקן ישראלי 1752 (2013) שדן בתשתיות לאיתום של גגות שטוחים עשויים בטון מזוין, לרבות מרפסות כתוב בסעיף שבכל פתחמבנה לגג ולמרפסת יתוכנן סף יציאה אוטום לחדרת רטיבת. זה יכול להיות סף הגבהה או סף יציאה מתאים.

הערה: גובה יציאה למרפסת אינו עומד בשני סוגי הפרטים שיש בתקן, גובה נוכחי בין 5 – 10 מ"מ שהתקן מתייר מינימום 6 ס"מ במידה ואין תעלת ניקוז.

מסקנות: יש לבצע תיקון לספי הבנisa במרפסת חלק מביצוע תיקון השיפועים והריצוף הקויים.
- לאחר פירוק יש לוודא איתום בחגורת מעבר בין המרפסת לדלת כניסה.

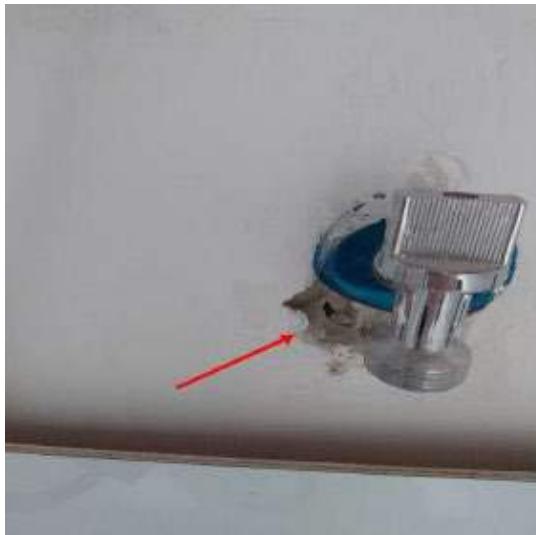
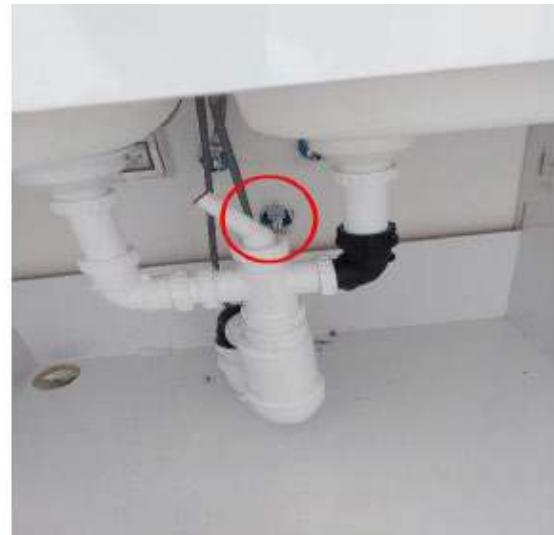
12.1 מיקום : חדר רחצה

ממצאים : נמצאו פגמים בגימור הקירות אלמנטי החודרים לקירות בחדר רחצה

בתקן ישראלי 1920 חלק 2 שhn בהשמה של מערכת טיח חוץ ופנים, כתוב בסעיף 1.3 שהמרהה של מערכת הטיח, יתאימו למזהם.

מסקנות: יש לתקן את הטיח ולבצע גימור כנדרש

עלות : 100 ₪

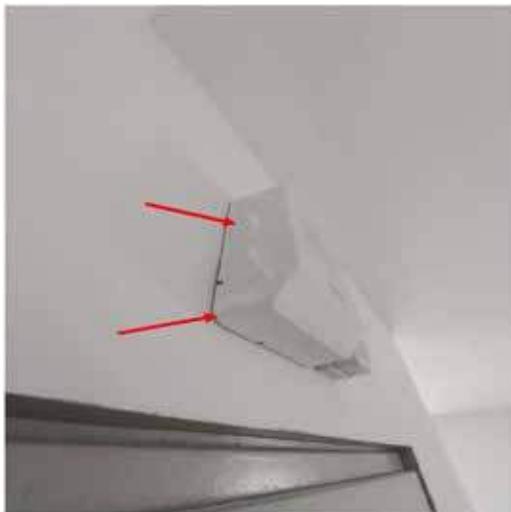
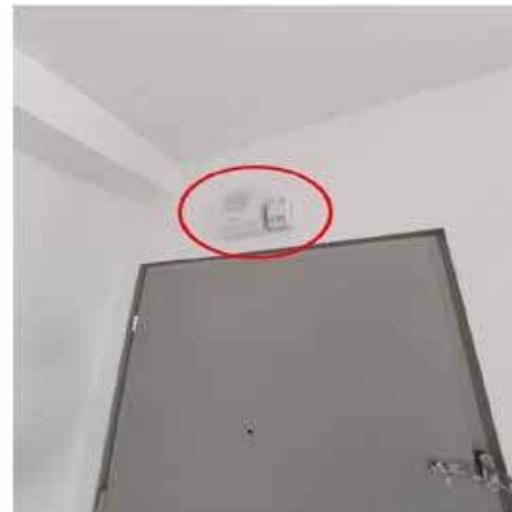
מקום : רמקול כיבוי אש (כריזה) – כניסה לדירה מעל דלת כניסה

ממצאים : נמצא שאריות צבע על גבי מערכת כריזה

מסקנה : יש לבצע ניקיון .

עלות : 50 ₪

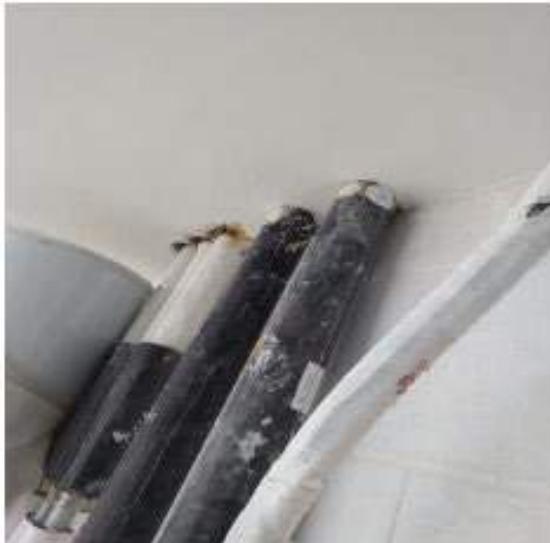
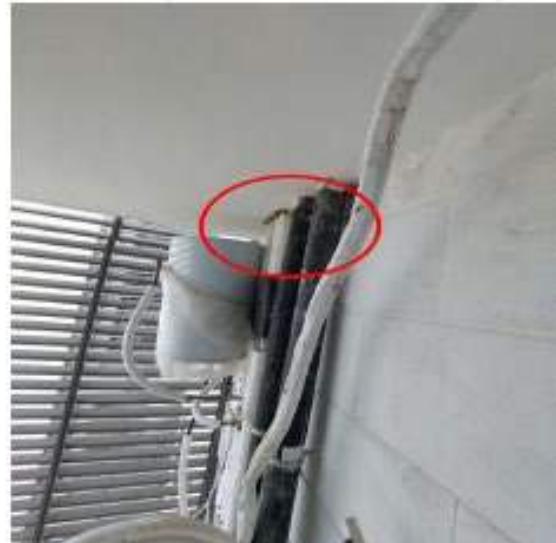
מקום : מסתור כביסה

ממצאים : נמצא שעבודות הטיח לא בוצעו בשלמותם ויש לבצע תיקוני טיח כנדרש בתקן.

בתיקן ישראלי 1920 חלק 2 שדן בהשמה של מערכות טיח חוץ וננים. כתוב בסעיף 3.1 שהמרהה של מערכת הטיח, יתאימו למוחמן.

מסקנה : יש לבצע תיקוני טיח

עלות : 150 ₪

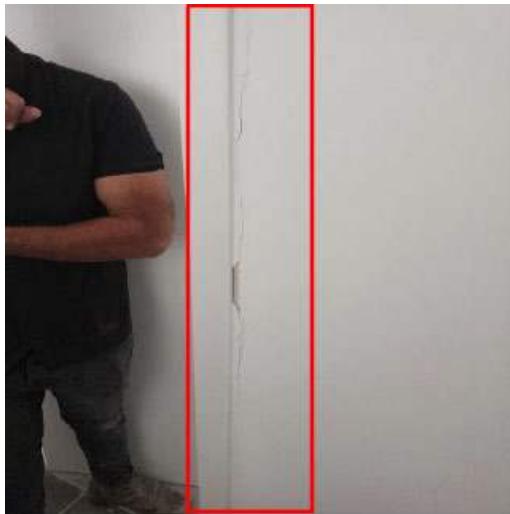
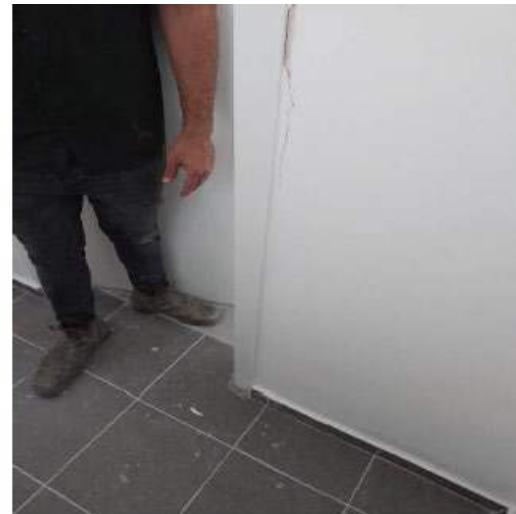
מקום: חדר שירות

ממצאים : בבדיקה נמצא סדקים בטיח הצמודים למשקוף הדלת.

בתקן ישראלי 1920 חלק 2 שàn בהשמה של מערכות טיח חזז ופנים. כתוב בסעיף 3.1 שהמרהה של מערכת הטיח, יתאימו למזהם.

מסקנות: יש לבצע תיקוני טיח וצבע בחיבורים בין משקוף לקיר, לאחר סיום הצבע יש לבצע השלמת איטום בין המשקוף לקיר.

עלות : 150 ₪

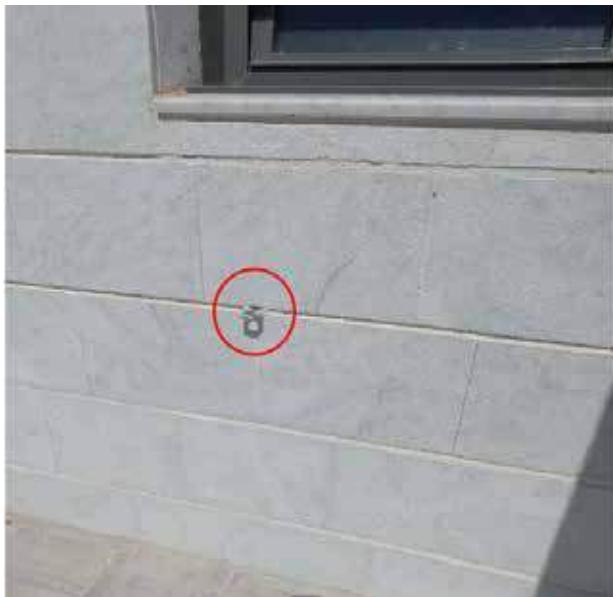
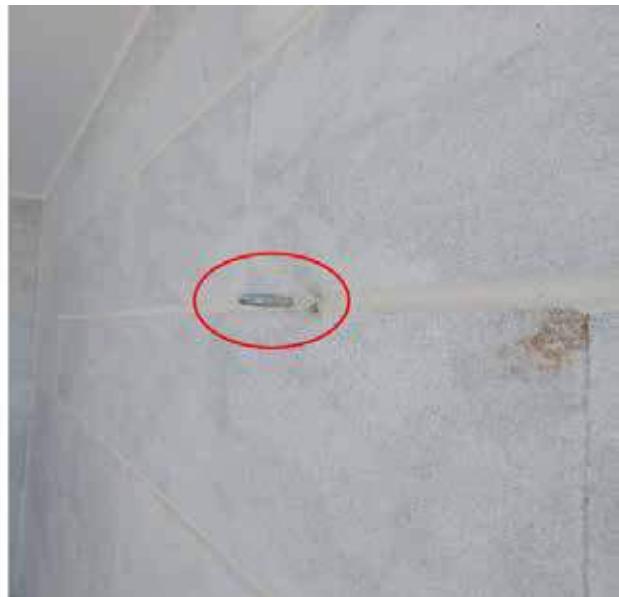
מקום : מרפסת שימוש

ממצאים : נמצאו שריפות בינוי מתוקופת בנוי אבן חוץ (ברגים, עוגנים)

מסקנות : יש להסיר את האלמנטים ולבצע תיקוני רובה.

עלות : 150 ₪

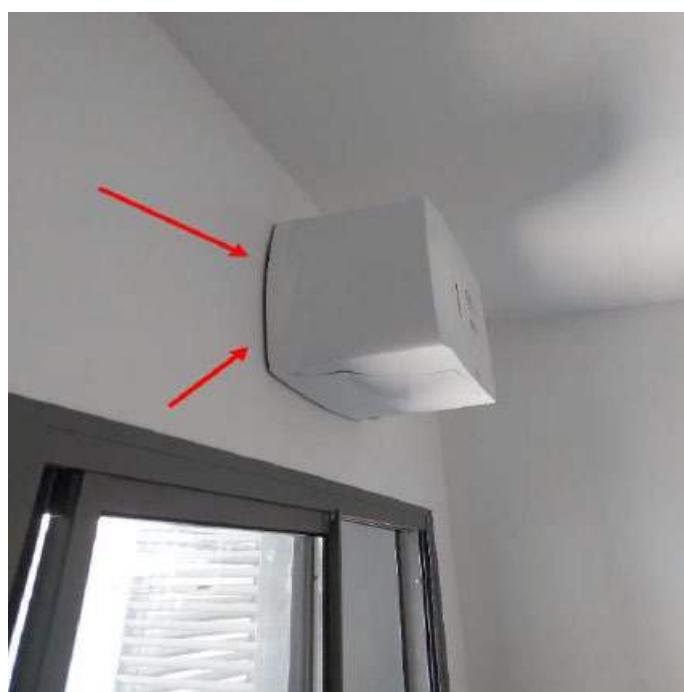
מקום : ממ"ד

ממצאים : נמצאו שאריות צבע על גבי מסנן אויר

מסקנות : יש לנוקות שאריות צבע ממסנן האוויר.

علויות: 50 ₪

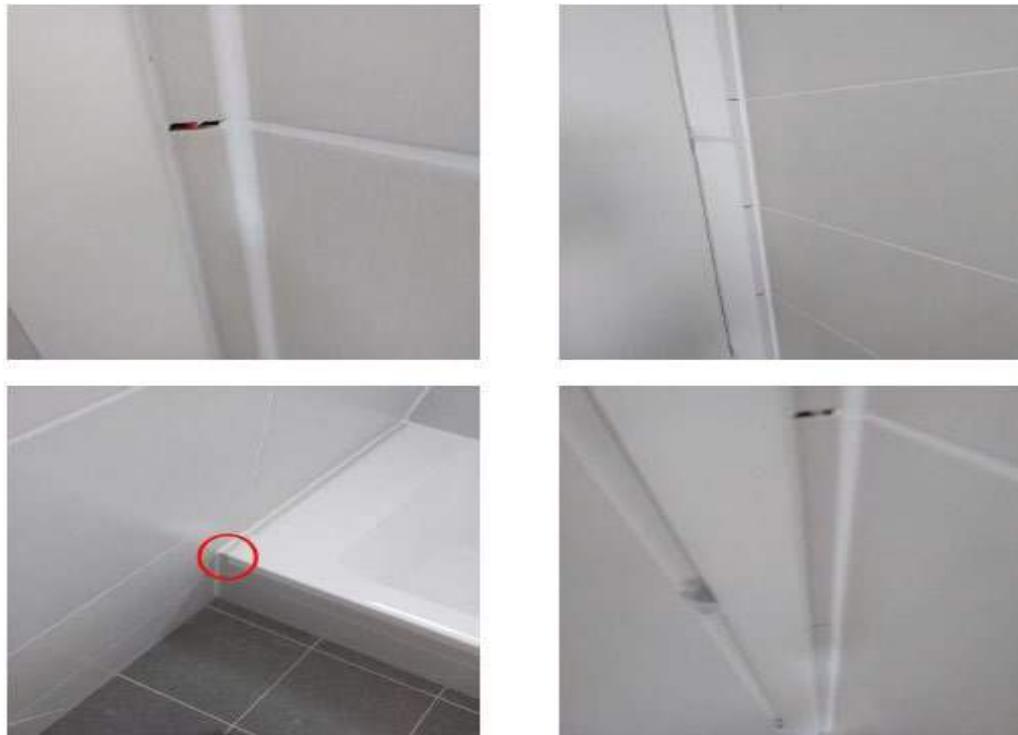
מיקום : חדר רחצה

ממצאים : לאבוצע כנדרש מילוי רובה בין חיבורים בין קירות, ובין אמבטיה לקיר

בתקן ישראלי 1555 חלק 2 שעוסק במערכות חיפוי קירות ועמודי פנים של בניינים, כתוב בסעיף 4.6.3 שימושים רגילים ימולאו בחומר המתאים.

מסקנות : יש לבצע מילוי של רובה בקירות וחיבורים בין אמבטיה לקיר.

עלות : 150 ₪

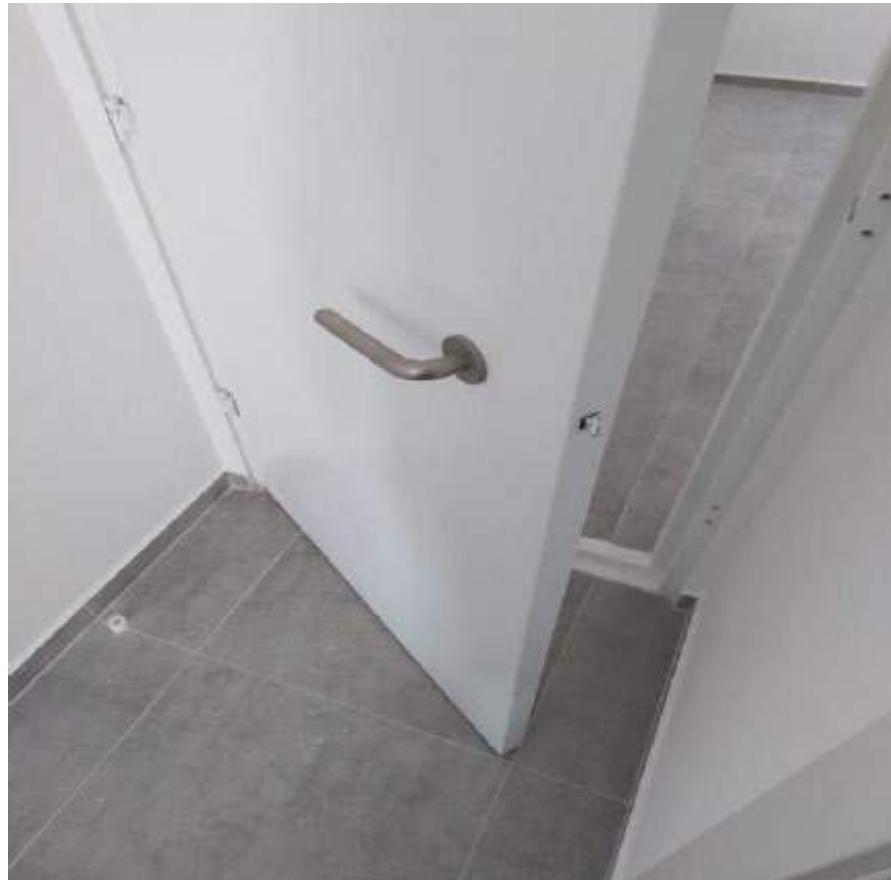
מקום : ממ"ד

ממצאים : בבדיקה נמצא שדלת הממ"ד אינה נסגרת כנדרש.

מסקנות : יש לתקן ולכובן את הדלת.

הוצאות : 400 ₪

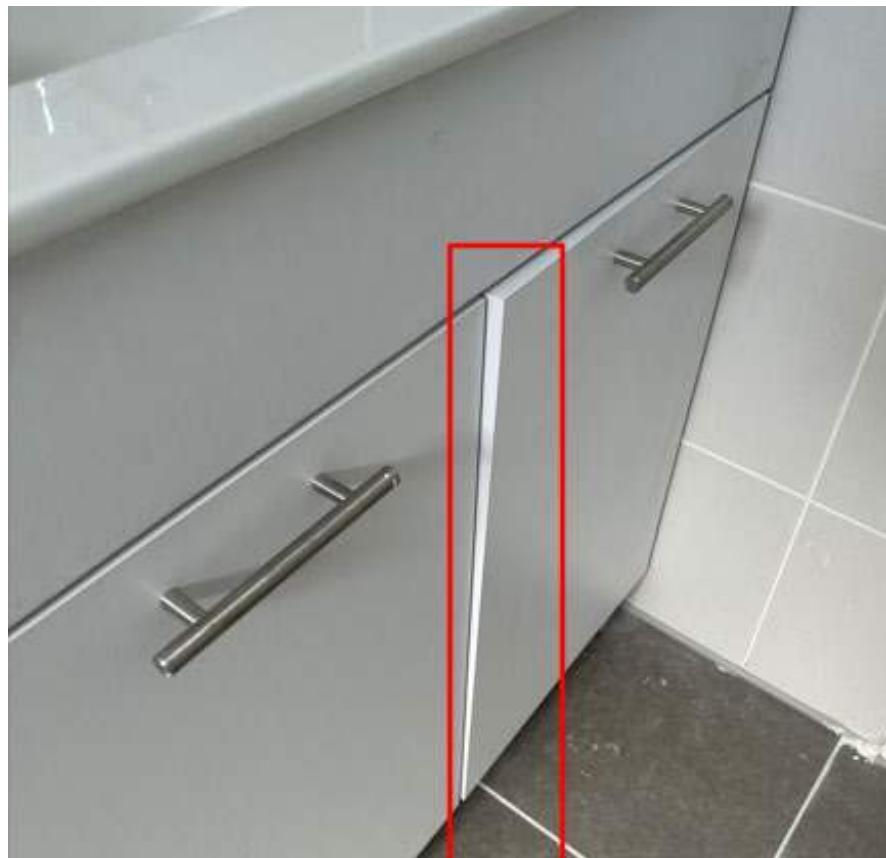
מקום : חדר רחצה

ממצאים : נבדק סגירה ופתיחה של ארון אמבטיה , נמצא ליקוי בכיון הארון
ובסגירתו

מסקנות : יש לבצע כיון לדלתות ארון אמבטיה

עלות: 150 ₪
