# דו"ח בדק-בית בתהליך

תיאור המבנה: [REDACTED]

נותן חוות הדעת: [REDACTED]

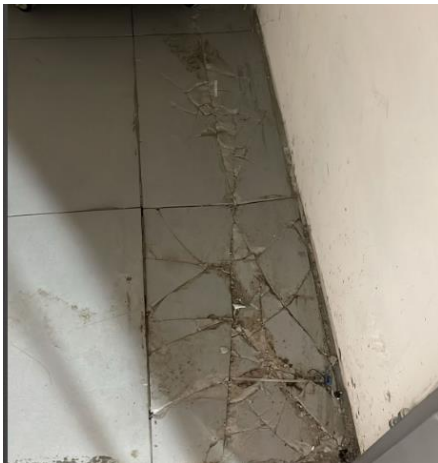
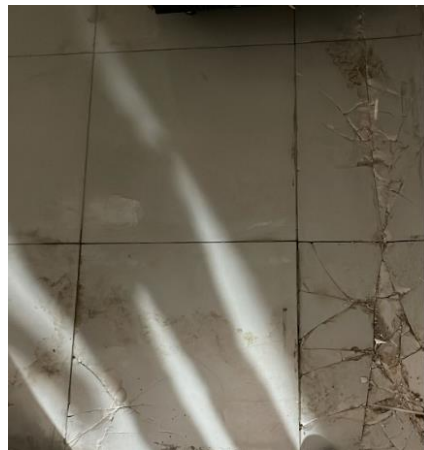
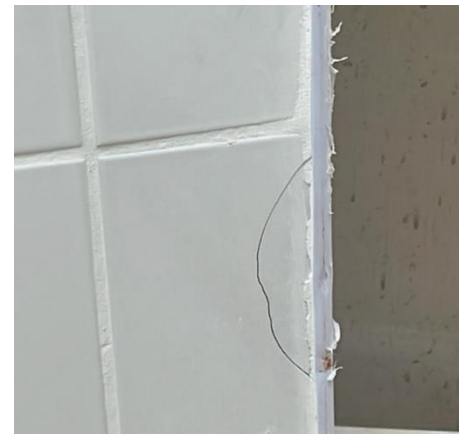
מיקום : חדר תקשורת ליד חדר חשמל + חלל הסניף

ממצאים : נמצאו אריחים שבורים , יש לבצע פירוק והחלפה, לא בוצע הגנה על פני אריח .

**מסקנה:** נדרשת החלפה של האריחים השבורים על ידי פירוק והתקנה מחדש של אריחים חדשים. כמו כן, מומלץ לבצע הגנה מתאימה על פני האריחים בעתיד כדי למנוע נזקים נוספים.

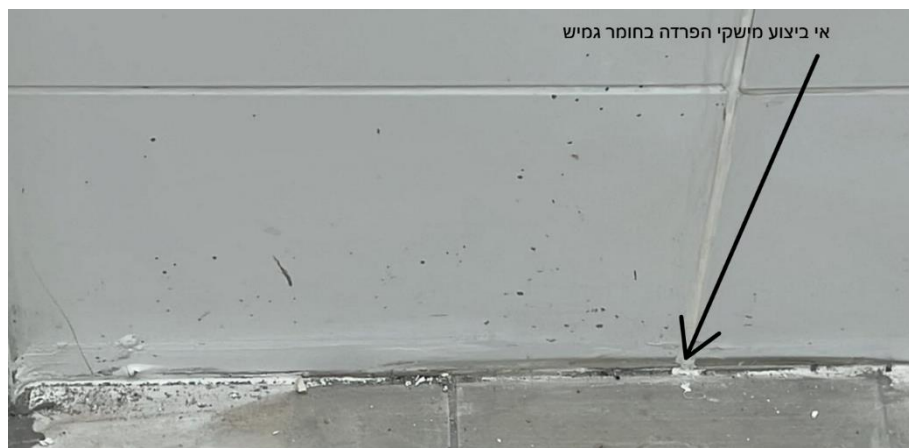
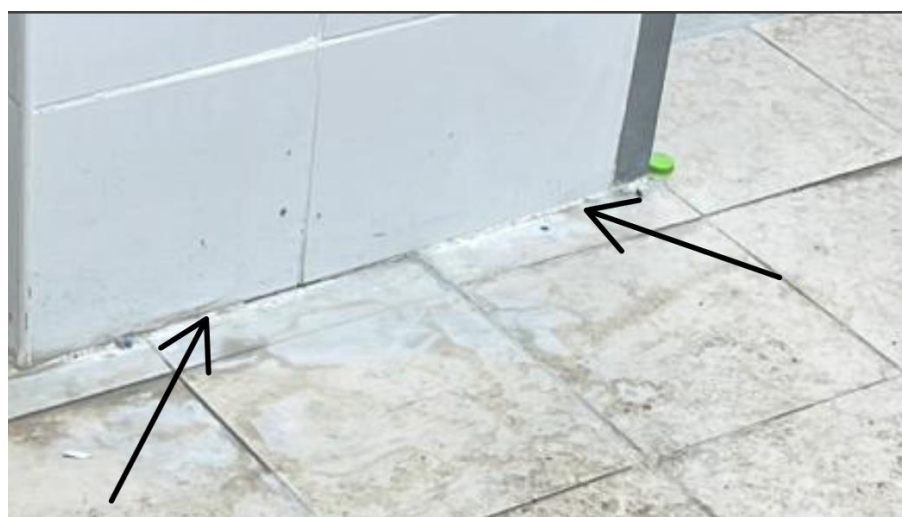
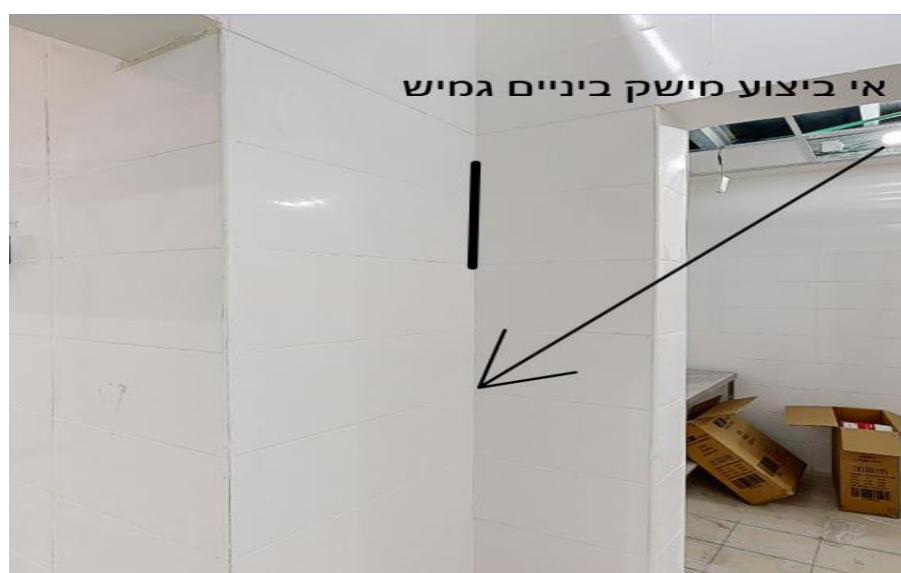
**1.2 סוג הבדיקה : איטום חללים רטובים לפי תקן 1555 חלק 2 חיפוי פנים בהדבקה**  
**מיקום : מעדניה**

**ממצאים : בבדיקה שנערכה לביצוע איטום מישקי ביניים בחללים רטובים , נמצא שלא בוצע כראוי עובי מישק הביניים , ולא בוצע כראוי החומר הנדרש.**

**לפי תקן 1555 חלק 2 סעיף 4.7.2 יש לבצע מישקי ביניים בעובי 6 מ"מ**

**מסקנות : יש לבצע חירוף של המישקים ולבצע איטום בחומר גמיש תקני.**

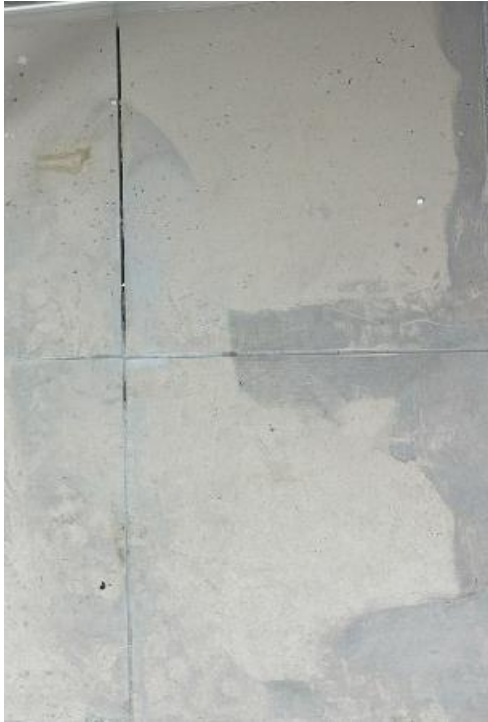
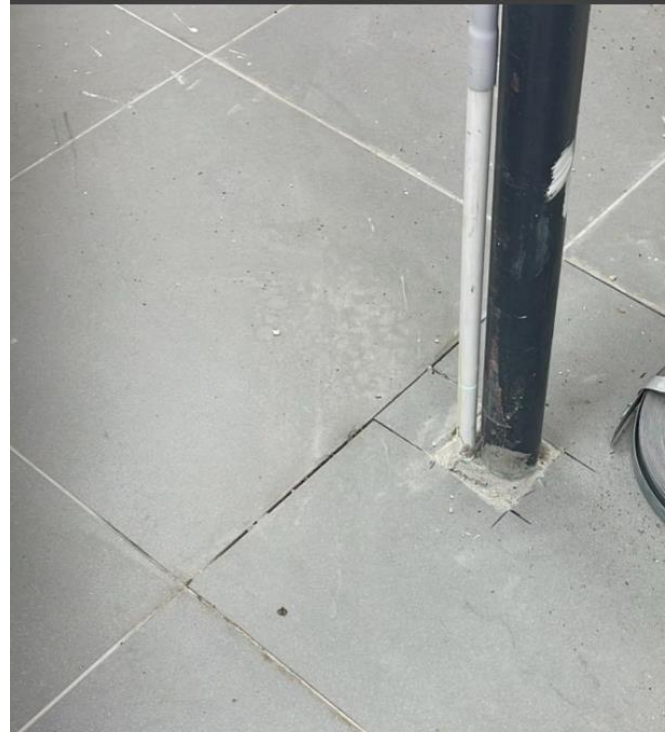
**1.3 סוג הבדיקה : מילוי מישקים לפי תקן 1555 חלק 3 ריצוף וקרמיקה**  
**מיקום : מעדניה**

**ממצאים : בבדיקה שנערכה נמצא שיש לבצע השלמה במילוי הרובה , במספר מקומות במעדניה**

**מסקנות : יש לבצע בדיקה על כלל הריצוף לאחר ניקיון ולבצע מילוי מחדש ברובה.**

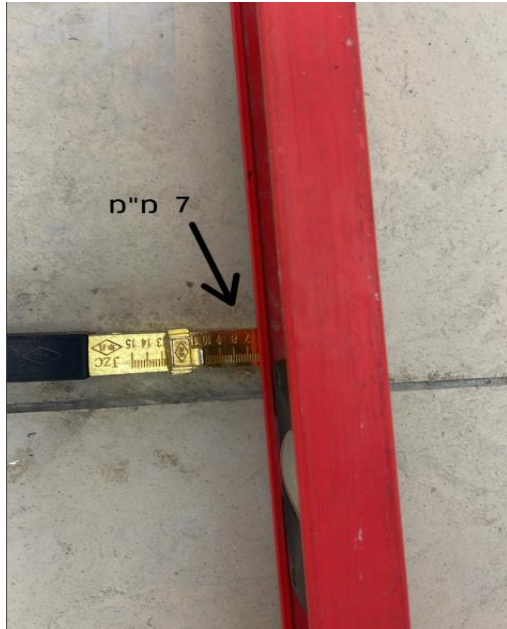
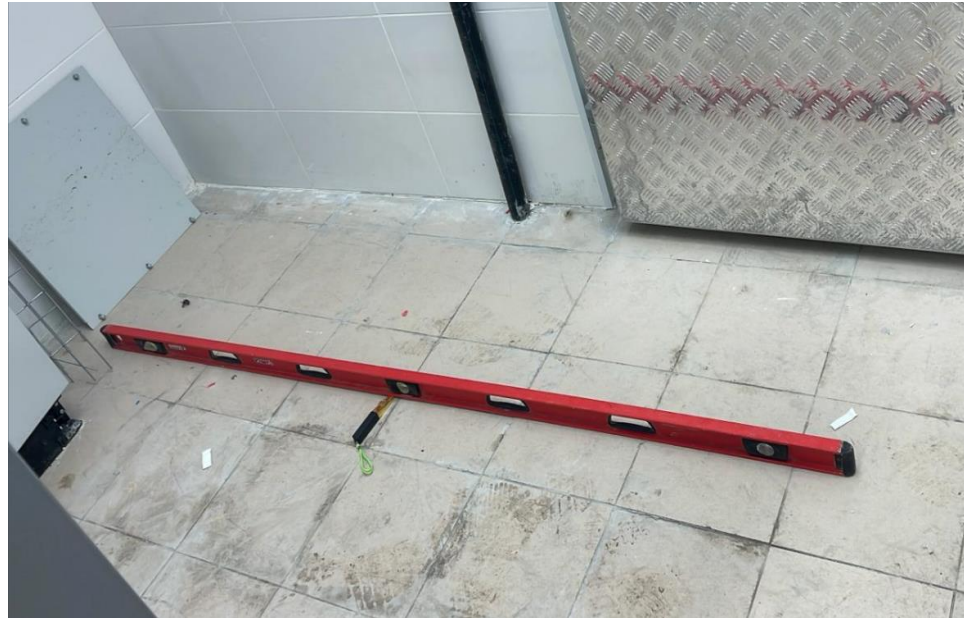
מיקום : מעדניה

ממצאים : בבדיקה שנערכה לבדיקת מישוריות הרצפה נמצא אזור שאינו תקין ואינו עומד בדרישות התקן ( 4 מ"מ ל 2 מטר אורך )

יש חשש לעמידה של מים באזור המסומן.

מסקנות : יש לבצע יישור של הרצפה עד לביצוע תקין , יש חשש לחוסר בשיפועים נדרשים

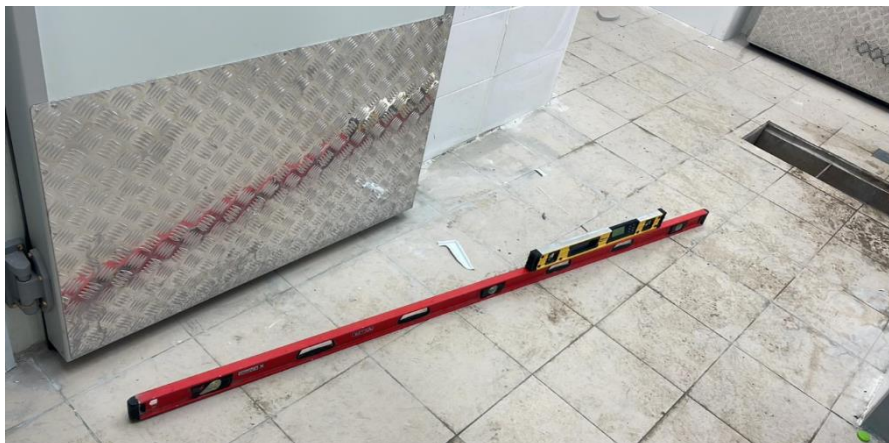
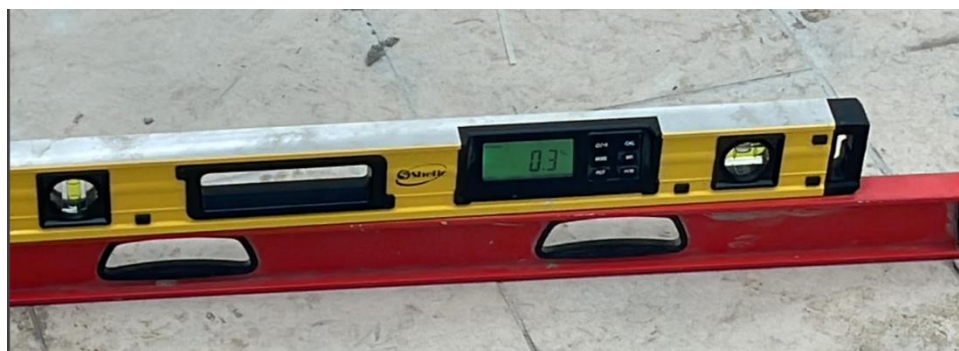
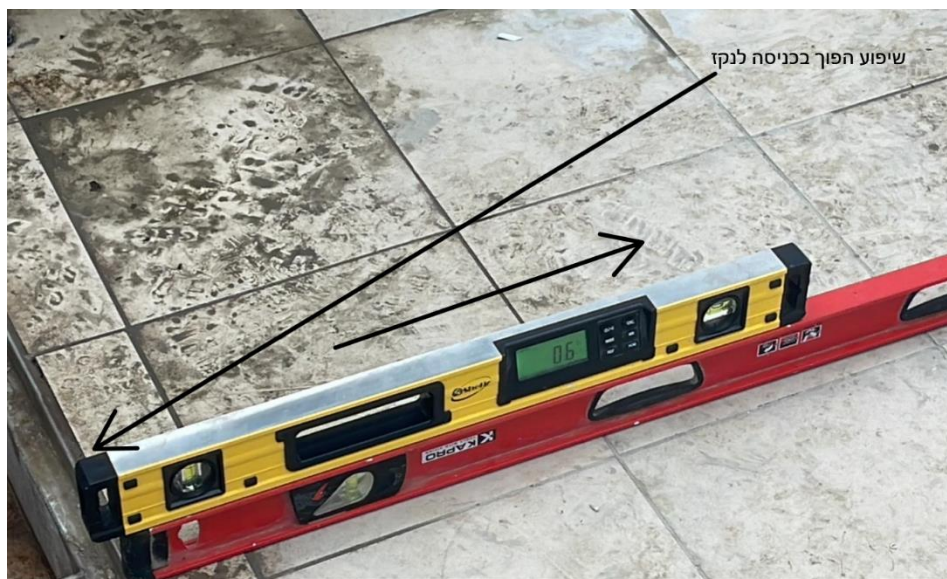
מיקום : מעדניה

ממצאים : בבדיקה שנערכה לבדיקת שיפועים בחללים רטובים , נמצא שלא בוצע כראוי התקנת הריצוף בהתייחס לאגני הניקוז הקיימים .

מסקנות : יש לתקן את הריצוף לכיוון הנקזים , יש לתקן שיפוע הפוך , יש לבצע שיפוע של 1%

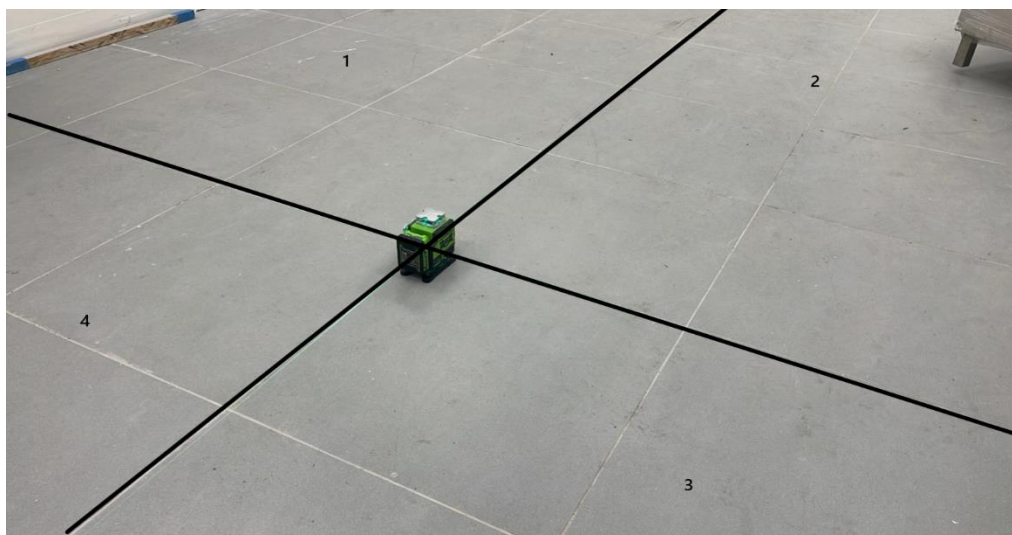
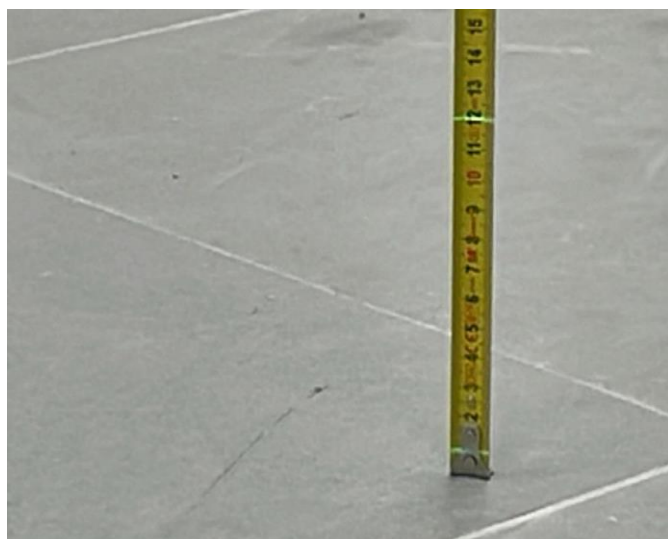
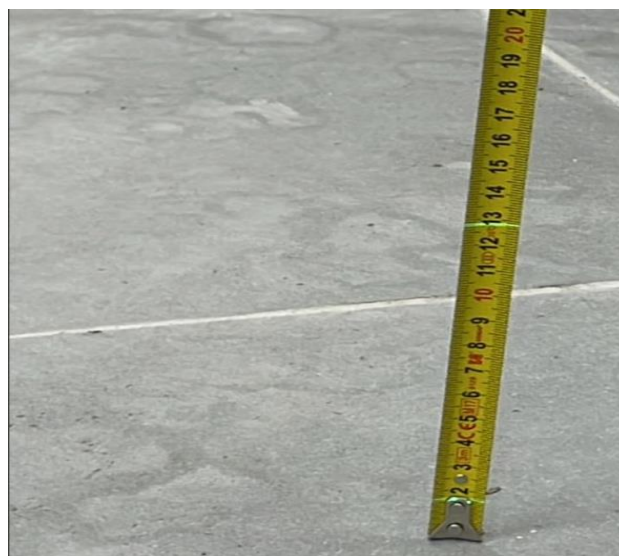
מיקום : חלל סניף

ממצאים : בבדיקה לאופקיות פני המשטח לריצוף , נמצא שהביצוע **הינו תקין ועומד בדרישות התקן**

לפי תקן 1555 חלק 3 אופקיות פני המשטח , עד הפרש של 10 מ"מ +/-

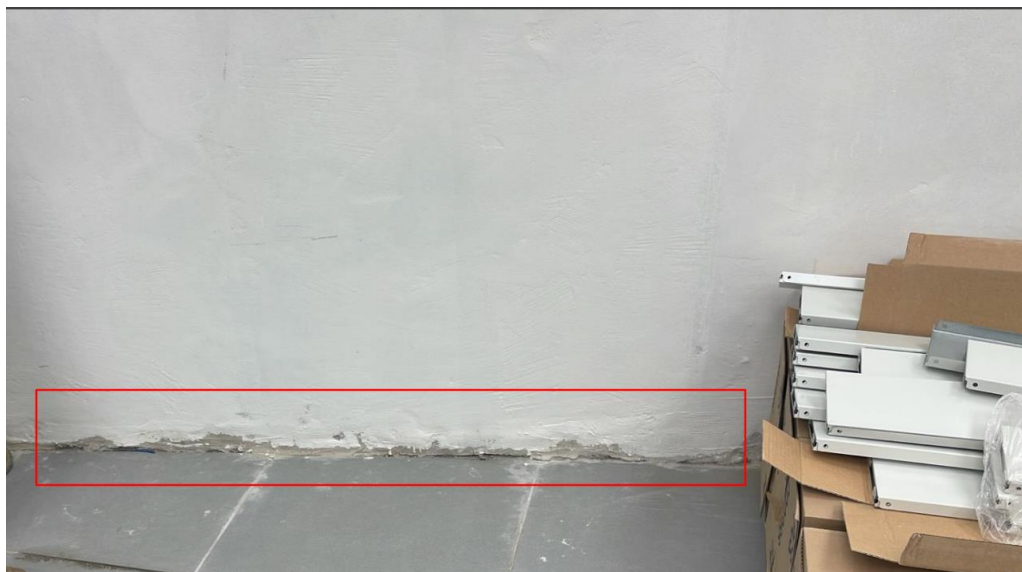
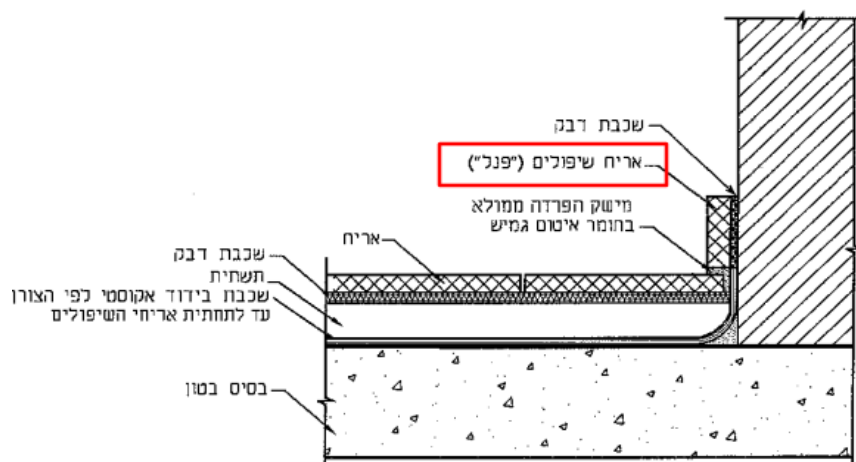
מיקום : כלל הסניף

ממצאים : בבדיקה שנערכה בסניף, נמצא שלא בוצע הדבקת פנלים

(הליקוי נמצא בכלל אזורי הסניף בחיבור קיר לרצפה)

מסקנה : אריח פנל, בא למנוע כניסת מים ומונע רטיבות קפילרית בקירות. יש להשלים.

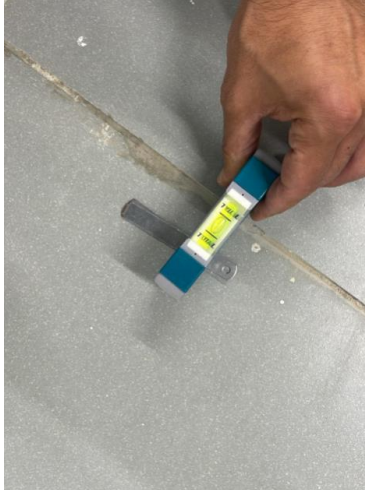
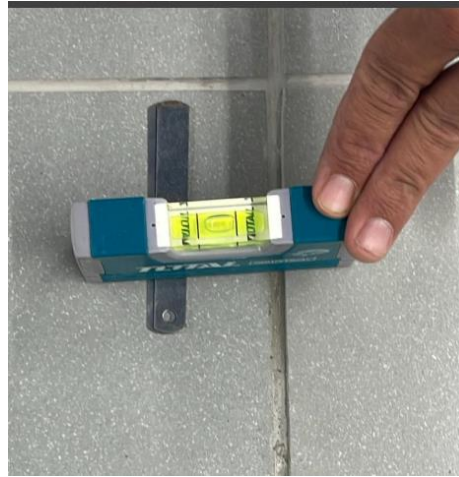
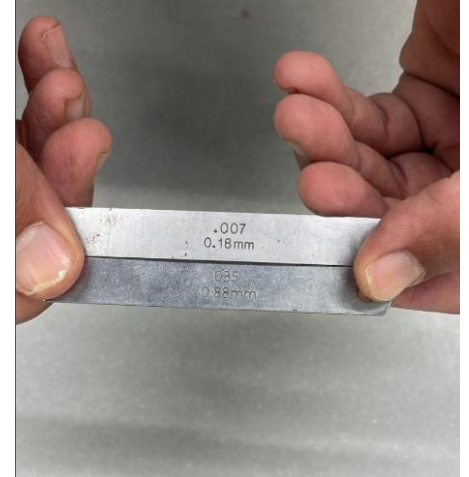
מיקום : כלל הסניף

ממצאים : בבדיקה שנערכה בסניף נמצאו ליקויים בריצוף במרווח בין אריחים

**מסקנות:** ניתן לראות את הליקוי במרווחי האריחים בכלל הסניף, דבר שיורגש בעת נסיעת עגלת הקניות, יש לבצע החלפה של אריחים במחלקות הקנייה.

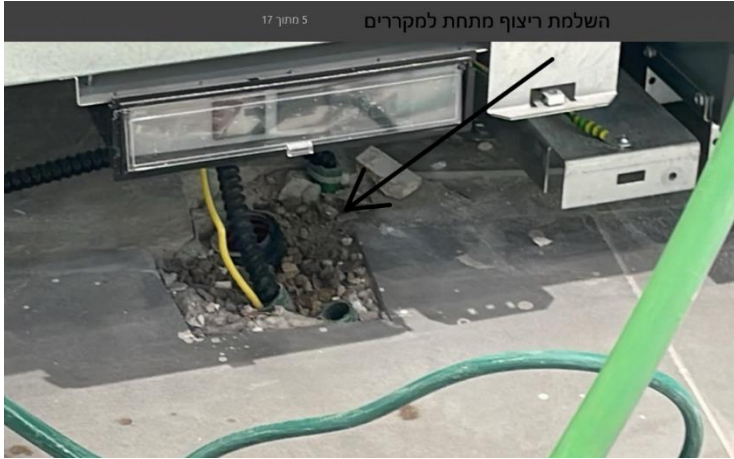
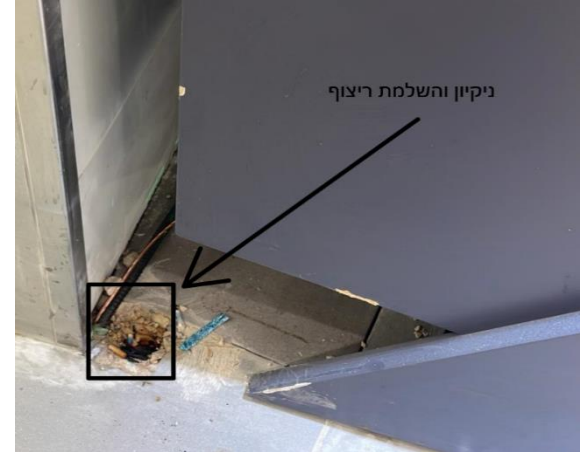
מיקום : כלל הסניף

ממצאים : בבדיקה שנערכה נמצא שלא בוצע סגירות של אריחים וביצוע ריצוף באזורי היציאות

מסקנות : יש להשלים ריצוף בכל אזורי הצנרת, ויציאות

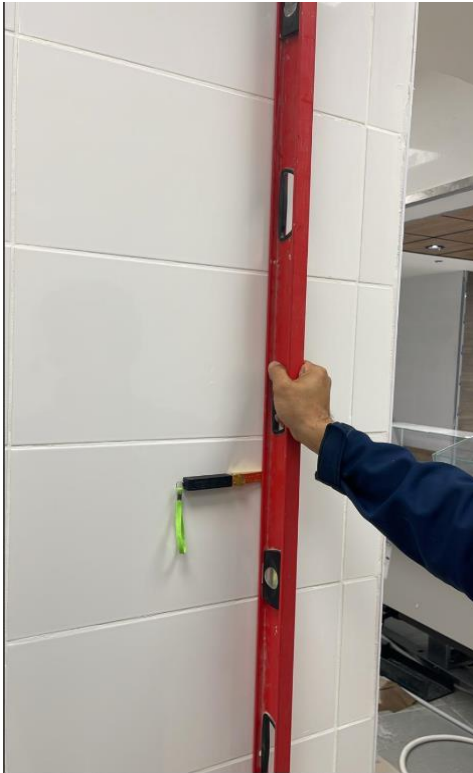
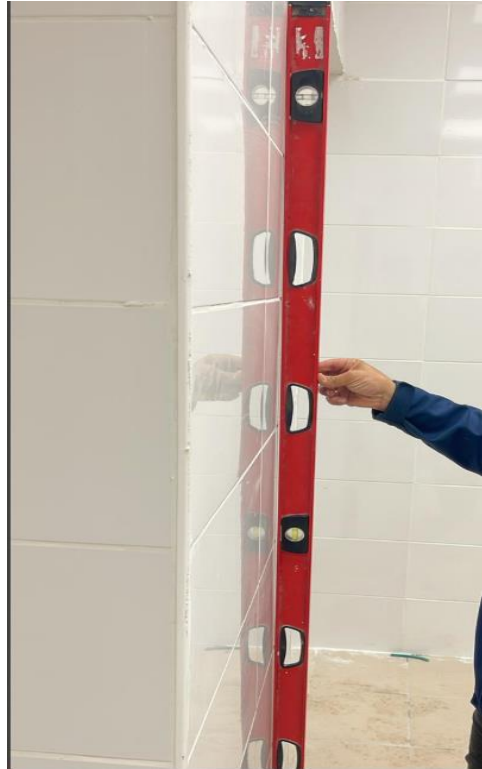
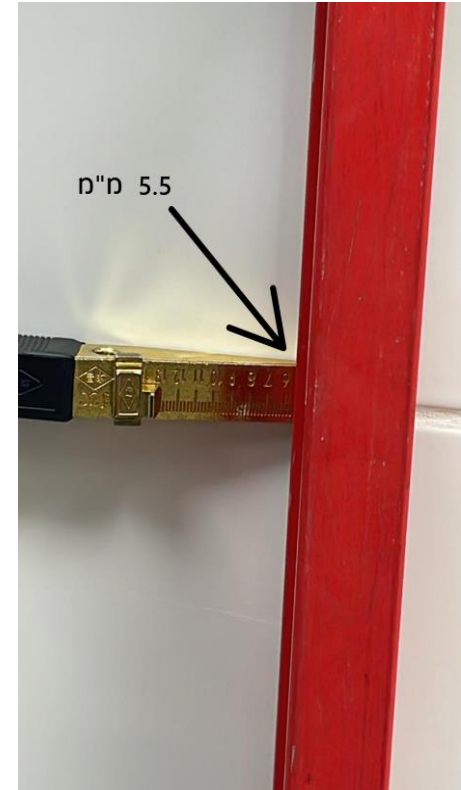
מיקום : מעדנייה

ממצאים : בבדיקת מישוריות לקירות פנים שנערכה במעדנייה נמצאו שהקירות אינם עומדים בדרישות התקן והם מעל הסטייה המותרת. 3 מ"מ ל 2 מטר אורך.

מסקנות : יש לבצע תיקון מקומי של הקיר .

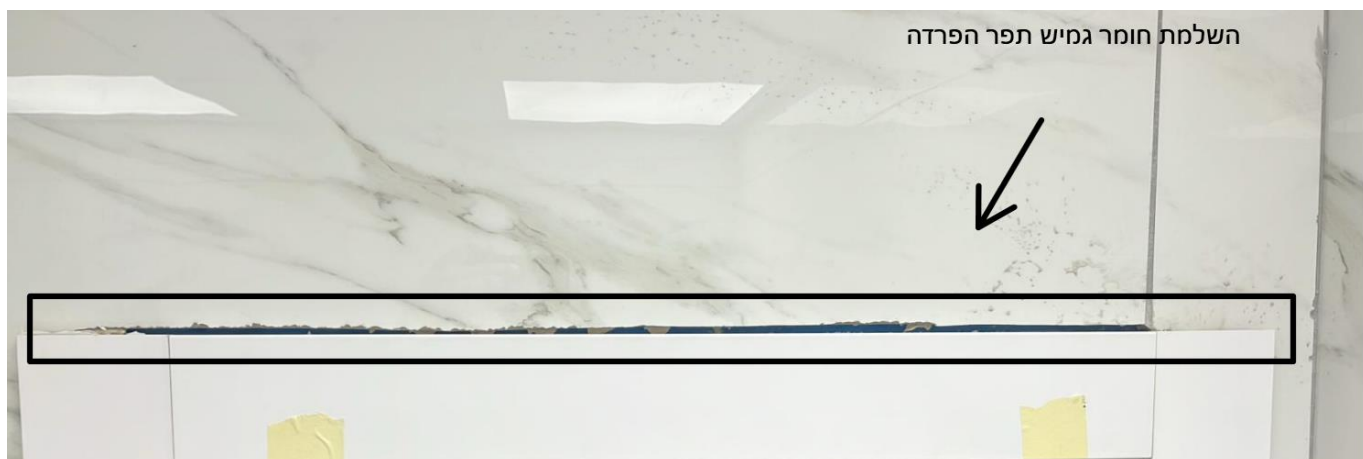
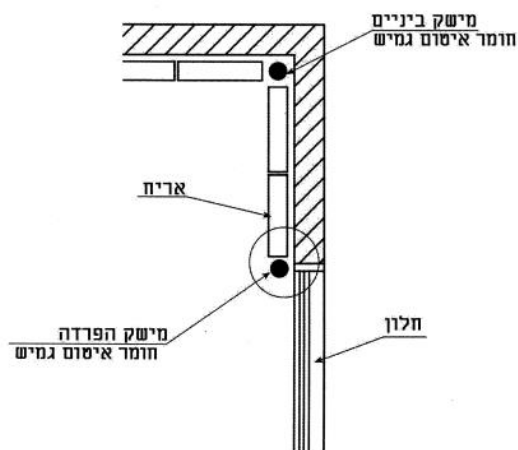
מיקום : שירותים

ממצאים : לא בוצע מילוי בין קרמיקה למשקוף חלון , התפר הינו תפר הפרדה יש לבצע על ידי חומר גמיש

מסקנות : יש להשלים בחומר גמיש חיבורים ומישקים .

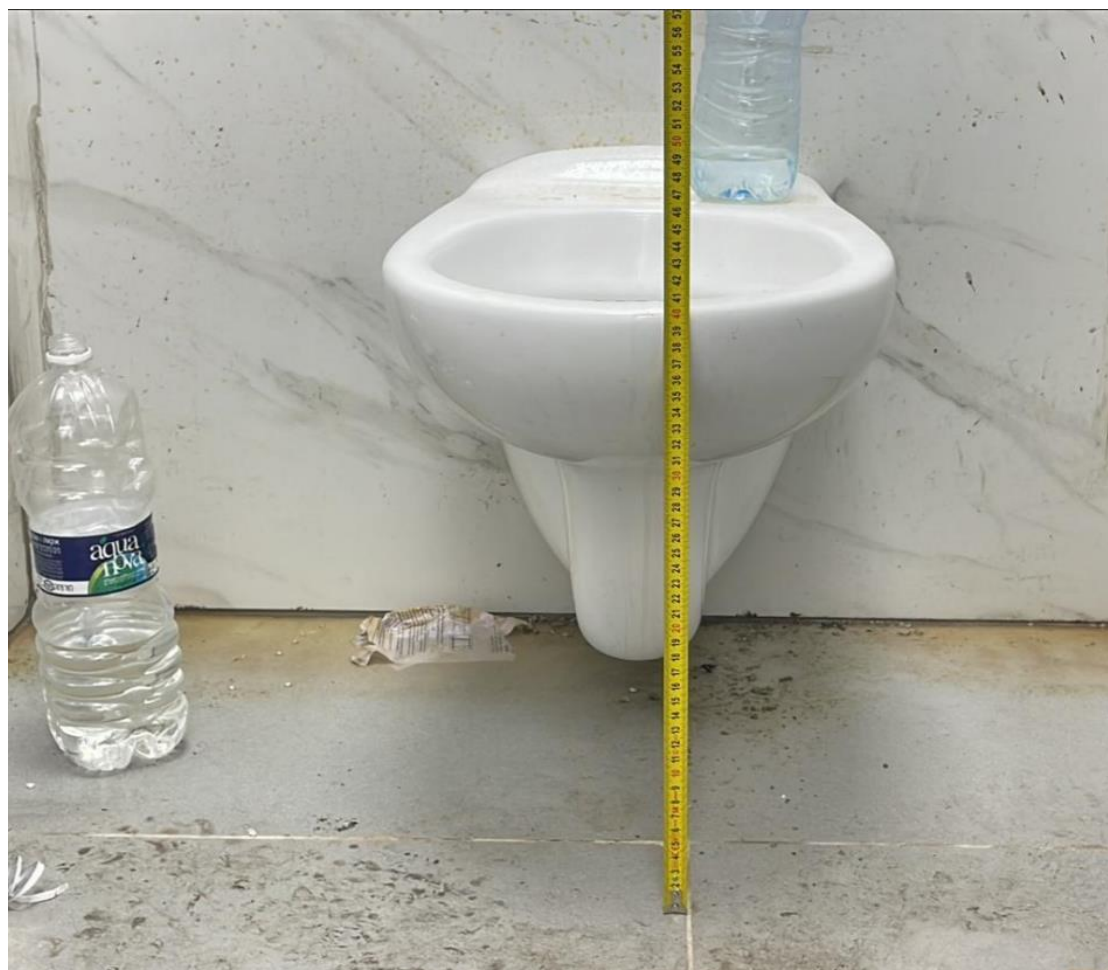
מיקום : שירותים

ממצאים : נבדק גובה אסלה , האסלה הינה בגובה 40 ס"מ

מסקנות : יש לקבל מפרטים של האסלות לטובת בדיקת הגובה הנדרש.

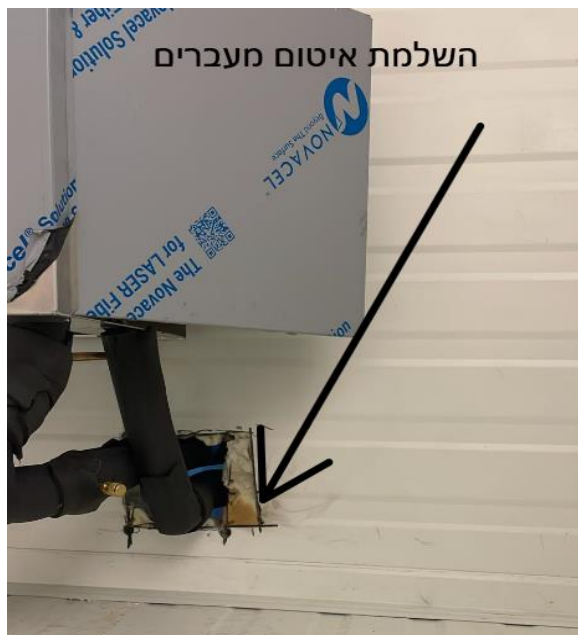
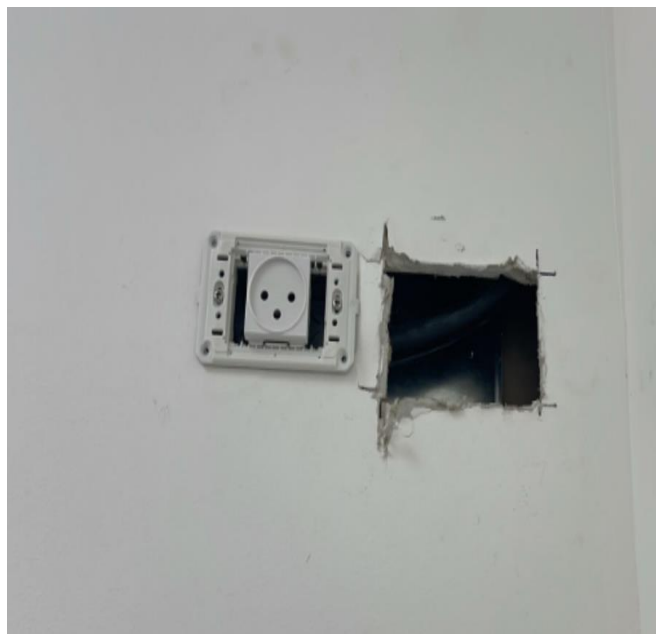
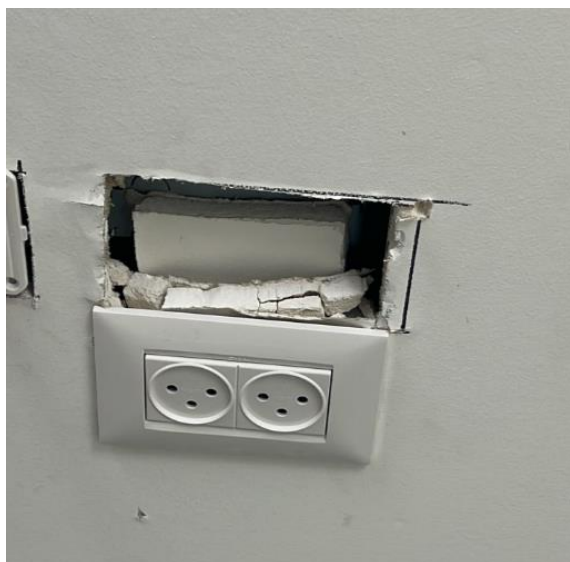
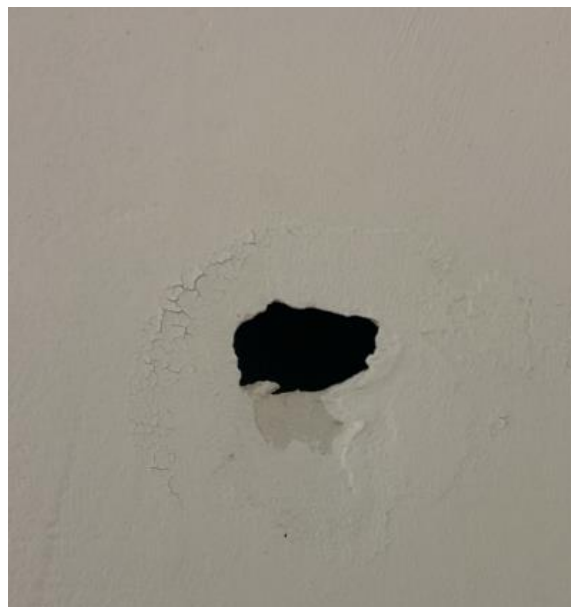
מיקום : שירותים + מחסן + כלל הסניף

ממצאים : נמצאו מעברי צנרת חשמל ואנרגיה שטרם בוצע סגירה וגימור בכניסה ויציאה

מסקנות : יש להשלים איטום וגימורים מעברי צנרת

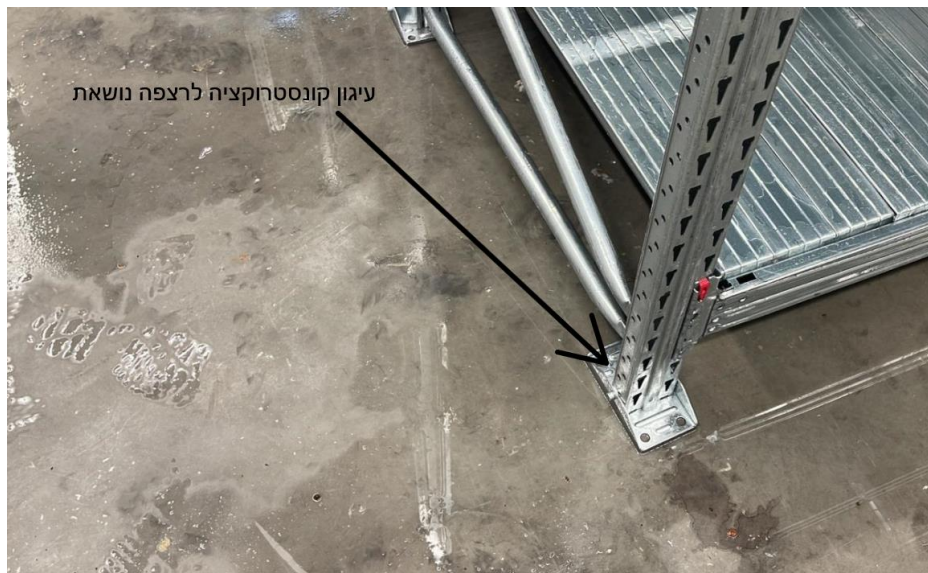
מיקום : מחסן

ממצאים : בבדיקה שנערכה נמצא שלא בוצע עיגון לרצפת בטון

מסקנות : יש לבצע עיגון ברגיות לעמודים .

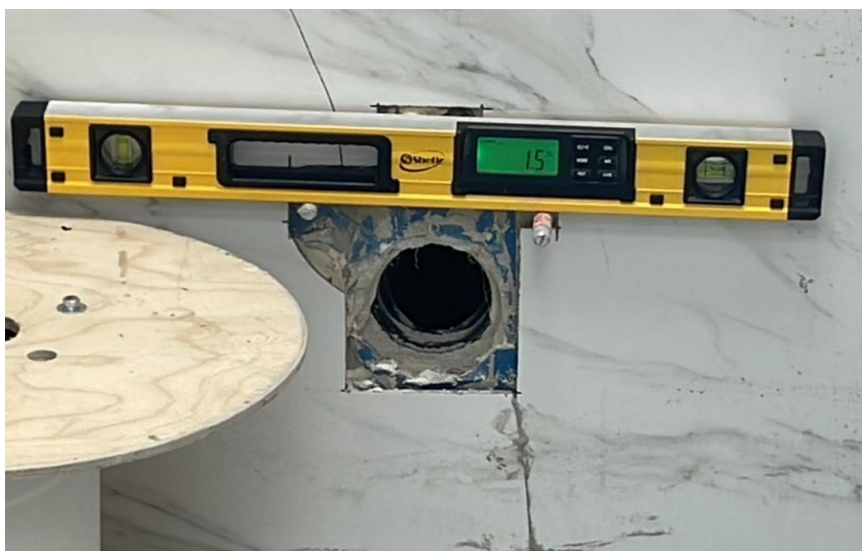
מיקום : שירותים

### 3.5 סוג הבדיקה : פילוס שירותים סמויים

מסקנות: לפלס וליישר את העוגנים לפני התקנת אסלה סמויה

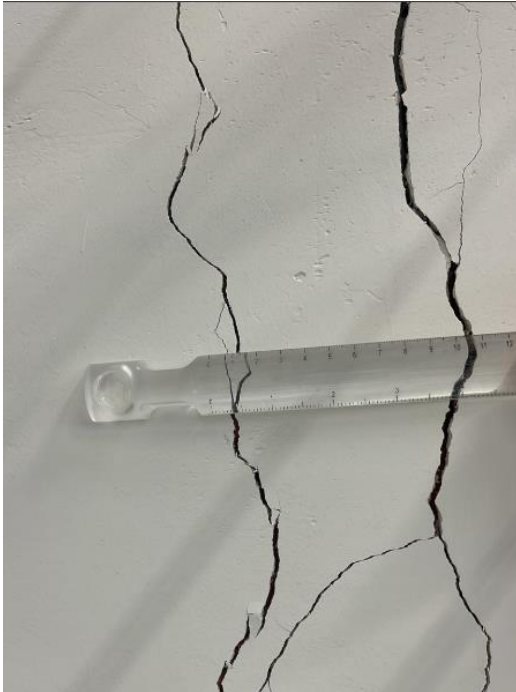
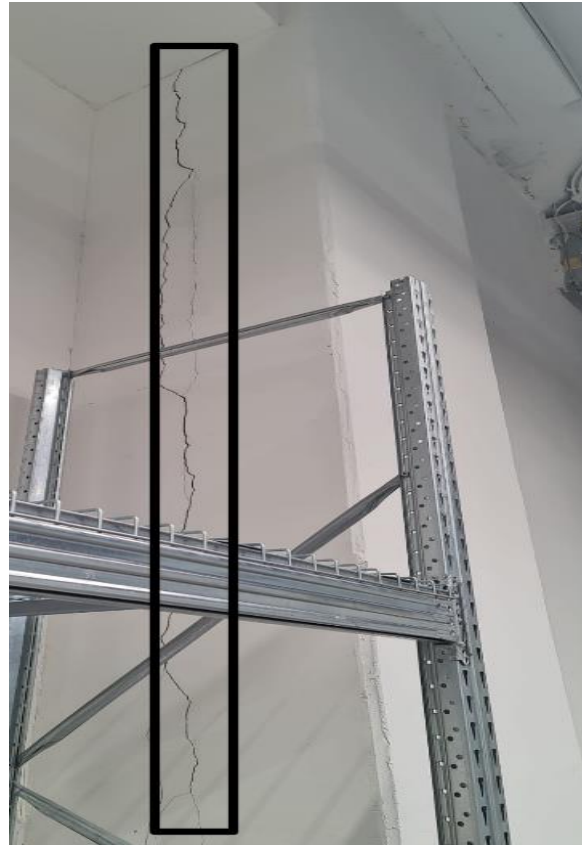
מיקום : מחסן

ממצאים : בבדיקה שנערכה נמצא שקיים סדק ורטיקלי בין 4-5 מ"מ

מסקנה: נראה שהליקוי הנ"ל אינו קשור לקבלן הביצוע, ואינו קשור לעבודות הטייח.

יש לבדוק את הסדק עם מתכנן הבניין, לטובת חוות דעת להמשך טיפול הנדסי.

יש לבצע מעקב על גבי הקירות שעליהם מונחת הגלריה, האם תיווצר סדיקה עתידית.

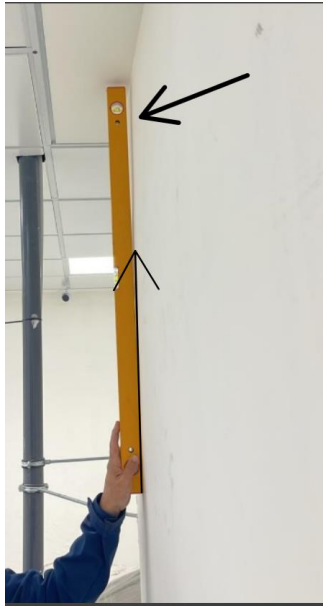
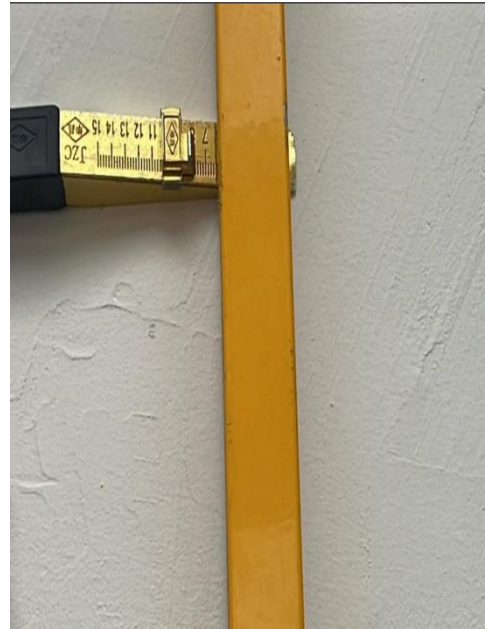
ממצאים : בבדיקת גליות לטייח לקירות נמצאו אזורים עם גליות מעל הסטייה המותרת בתקן מעל 5 מ"מ לאורך של 1 מטר .

לפי תקן 1920 שהמרחק בין נקודות המדידה 1.0 מטר , הסטייה המותרת הינה 5 מ"מ , הסטייה לפי הנמדד בשטח הינו : 6.5 מ"מ

מסקנות : יש לבצע יישור קירות בכלל קירות הטייח , על מנת להגיע לקבלת קיר ישר ואחיד.

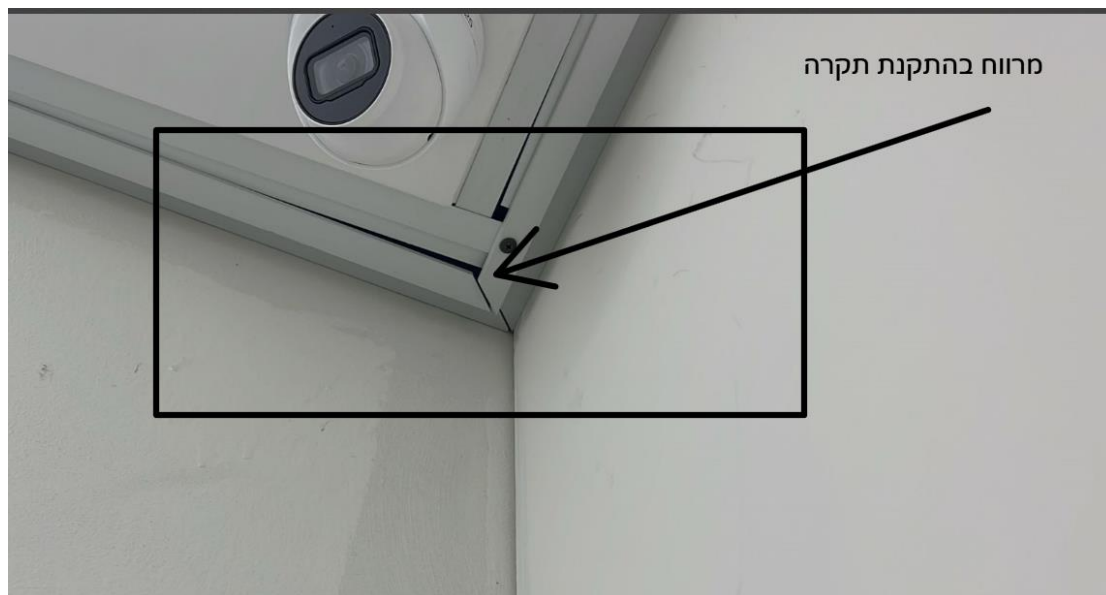
5.1 סוג הבדיקה : התקנת תקרות  
מיקום : מחסן + חלל הסניף

ממצאים : בבדיקה שנערכה נמצא שלא בוצע כראוי התקנת מסגרת תקרה אקוסטית

מסקנות : יש לבצע תקן מרווח בהיקף תקרת אקוסטית

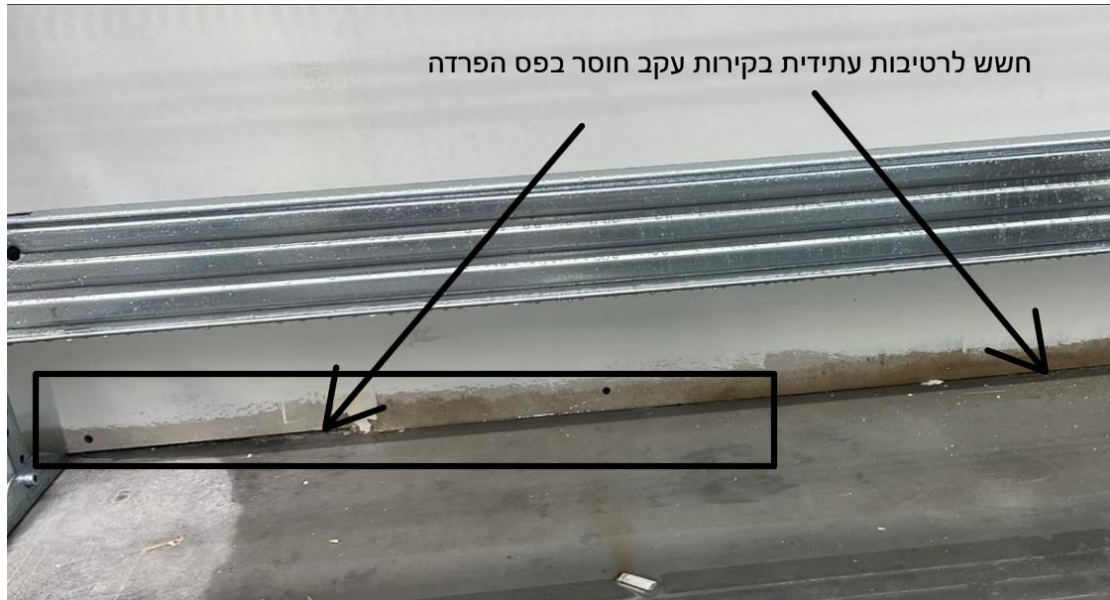
מיקום : מחסן

ממצאים : בבדיקה שנערכה נמצא שלא בוצע כראוי הקנת מחיצות פנים גבס , לא נמצא

פס איטום המונע מעבר של מים , ומונע רטיבות קפילרית בקירות

נדרשת התקנת פס איטום כדי למנוע מעבר מים ולהגן מפני רטיבות קפילרית בקירות הגבס.

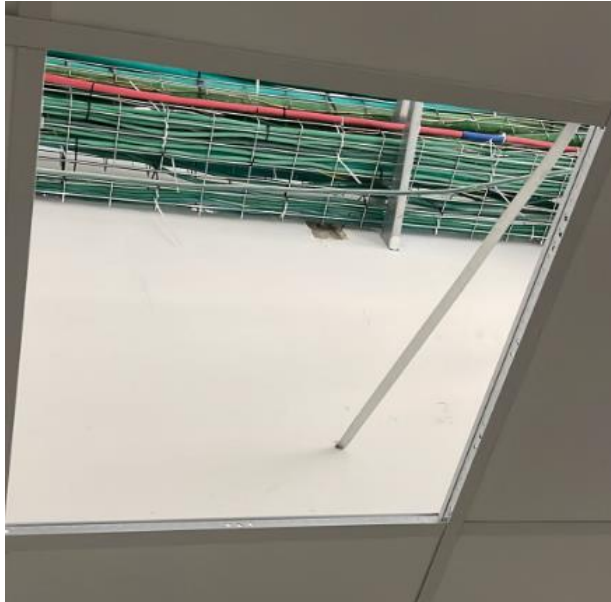
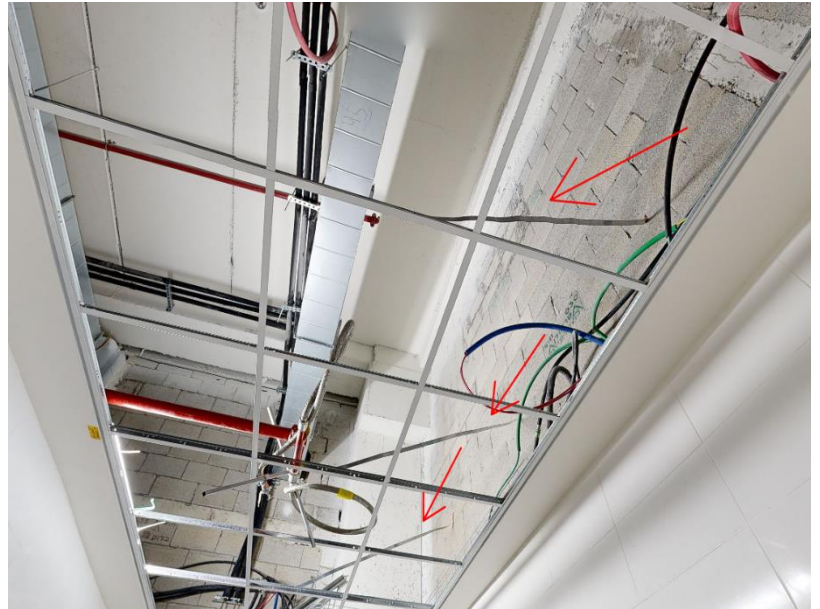
**ממצאים :** בבדיקה שנערכה נמצא שלא בוצע כראוי עיגון התקרות אקוסטיות \ גבס אל התקרה  
**הנושאת**

**מסקנה:** יש לבצע עיגון לתקרה נושאת , ולא לקירות היקפיים כמו שבוצע במקומות רבים בסניף .

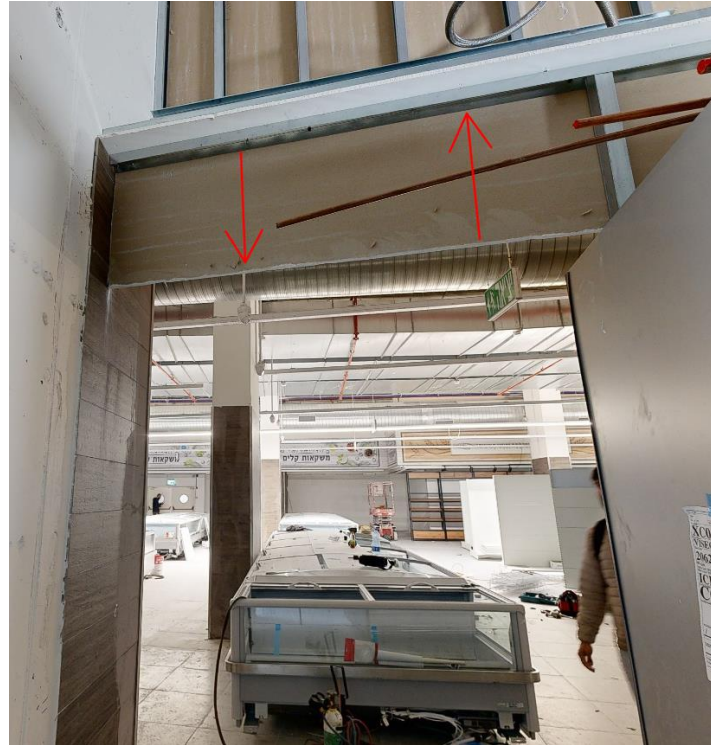
מיקום : אולם מאחורי מקררים

ממצאים : בבדיקה שנערכה נמצא שלא בוצע התקנת פרופיל תחתון

מסקנות : יש להשלים פרופיל תחתון לאורך כל הסינר.

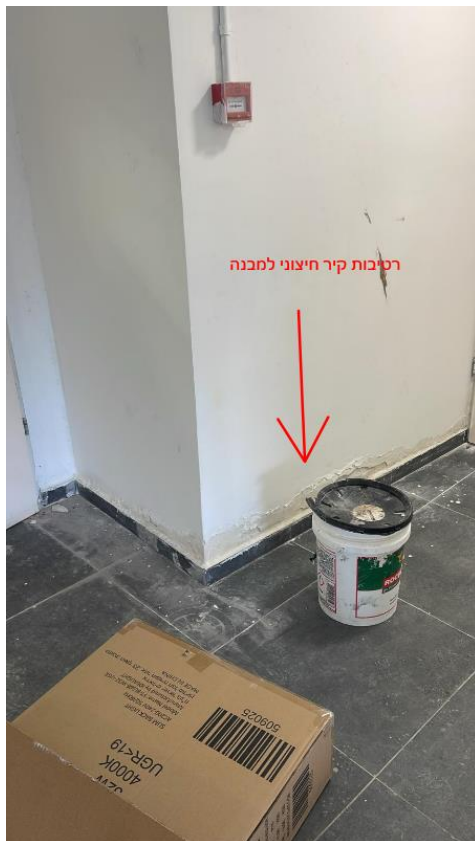
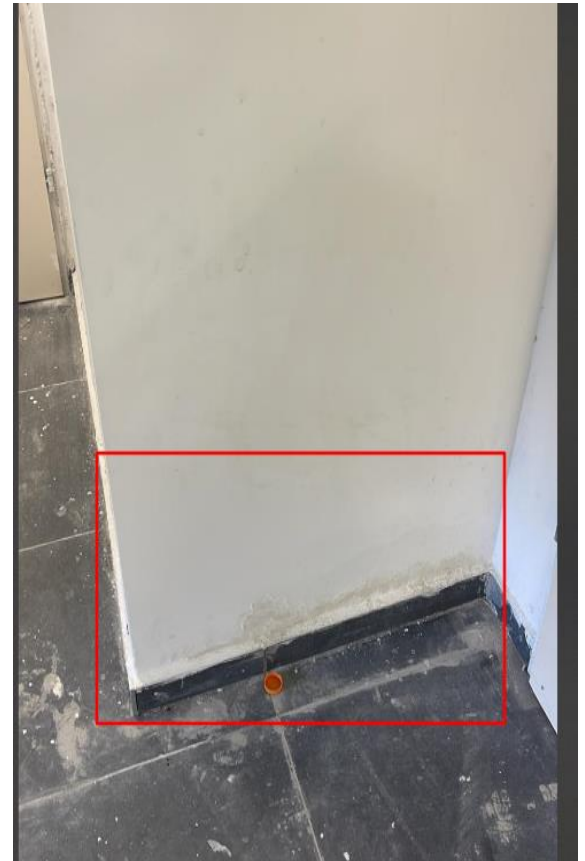
**ממצאים :** בבדיקה שנערכה נמצאו סימני רטיבות בקירות

**בהיקף המבנה מחוץ לסניף**

**מסקנות :** יש לבדוק את מקור הרטיבות , יש לעקוב אחר אזור הרטיבות הנבדק.

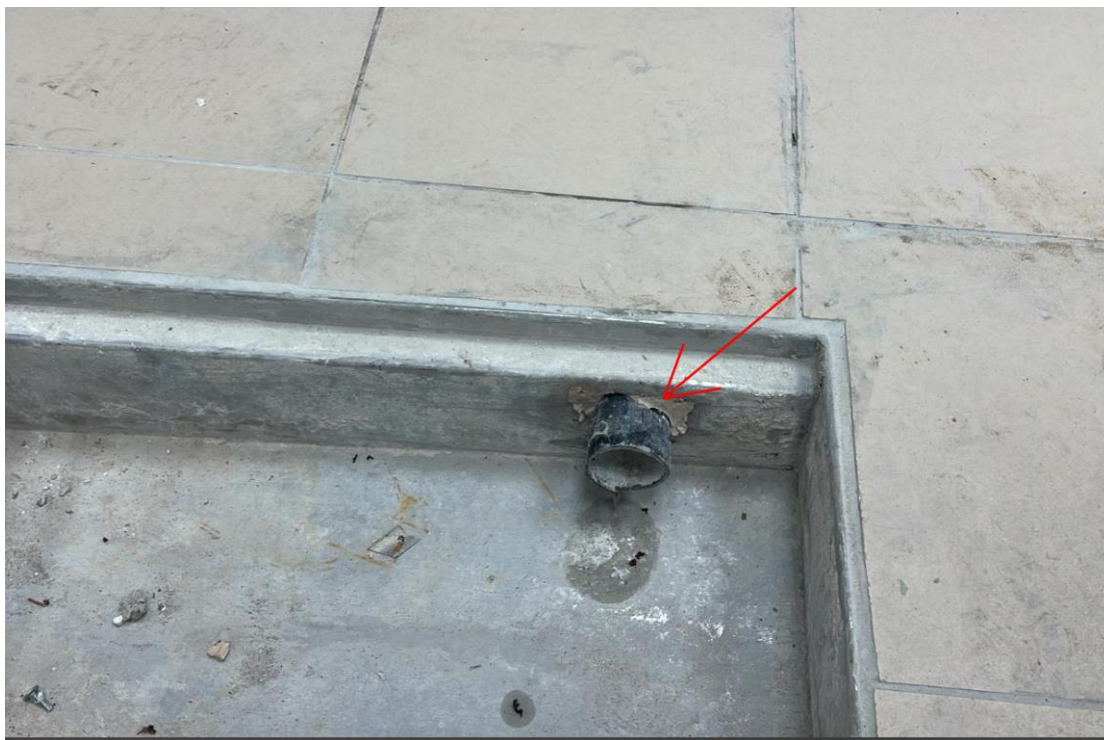
**מיקום : צנרת באגני ניקוז במעדנייה+ כלל הסניף**

**ממצאים : בבדיקה שנערכה נמצא שלא בוצע איטום בין הצנרת לבין פח הניקוז**

**מה שיכול לגרום לכניסת מים אל מצע הריצוף ולגרום לרטיבות מתחת לאריחים .**

**מסקנות : יש לבצע איטום בחומר גמיש מסביב לצנרת , יש להשלים בכלל האמבטיות**

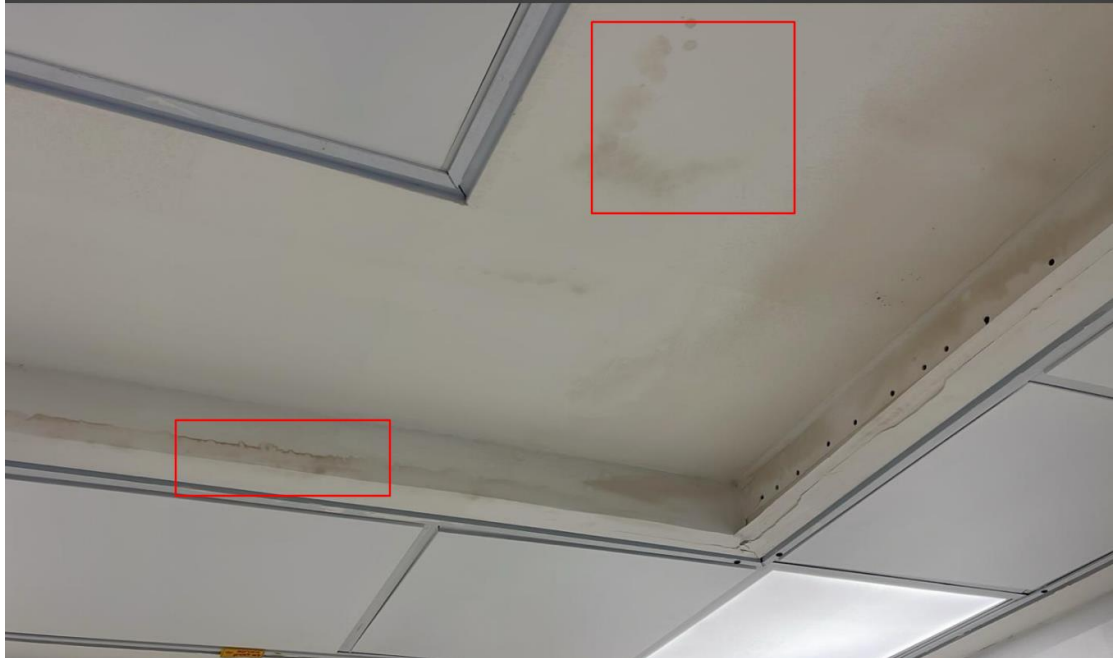
מיקום : כלל הסניף

ממצאים : בבדיקה שנערכה נמצאו סימנים בתקרה המעידים על עובש ורטיבות

יש לבצע בדיקה מקיפה לבדיקת איתור הנזילה , על מנת למנוע את המשך הנזק העתידי ,  
יש לבצע צביעה בצבע מיוחד נגד עובש ורטיבות .

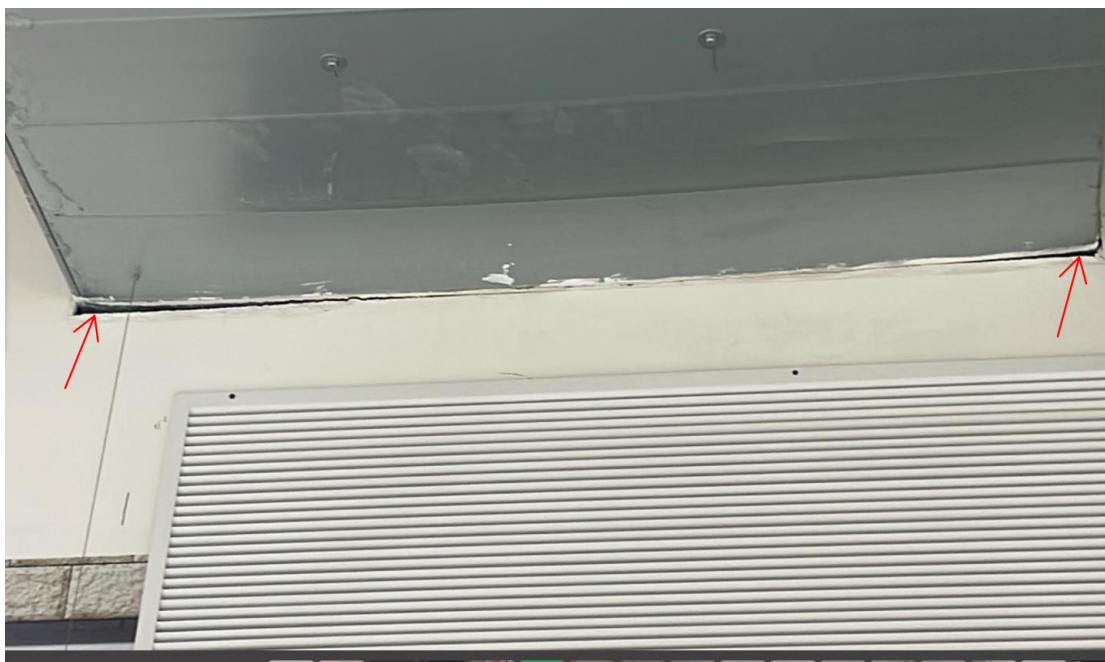
מיקום : מערכת מיזוג אוויר כניסה

ממצאים : בבדיקה שנערכה נמצאו מרווחים שלא בוצעו בהם אטימה כראוי

מסקנות : יש לבצע אטימה בחומר גמיש , (מישק הפרדה )

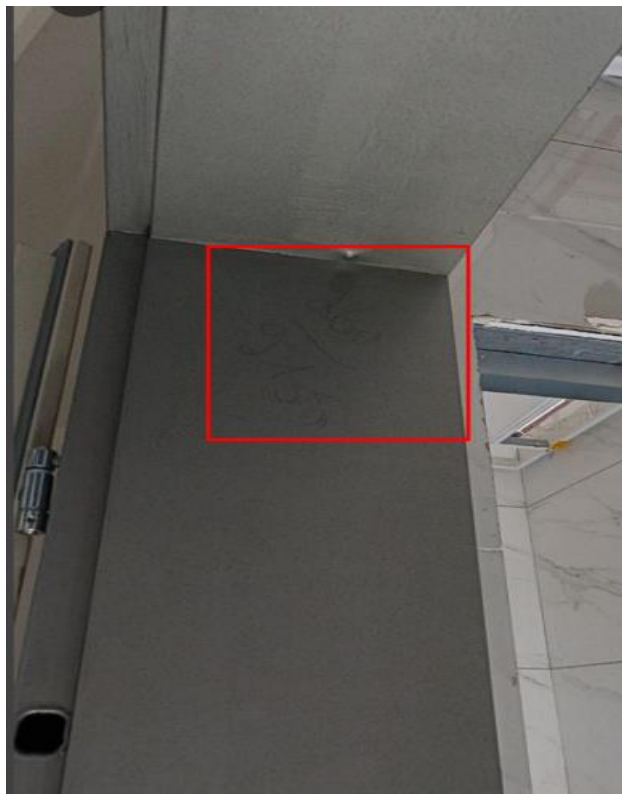
ממצאים : בבדיקה שנערכה נמצא שלא בוצע כהלכה צביעת המשקופים , ועדיין ניתן לראות סימנים המעידים על אי ביצוע מספק של צביעת המשקוף

מסקנות : לסיכום, נדרשת ביצוע צביעה מחודשת של המשטחים הרלוונטיים כדי להשיג מראה אחיד, נקי ומחודש.
