חוות דעת חומרה

תיאור המבנה: בית קרקע פרטי

נותן חוות הדעת: אביתר רג'ואן

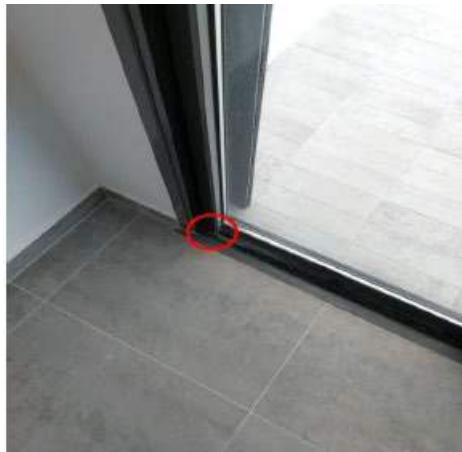
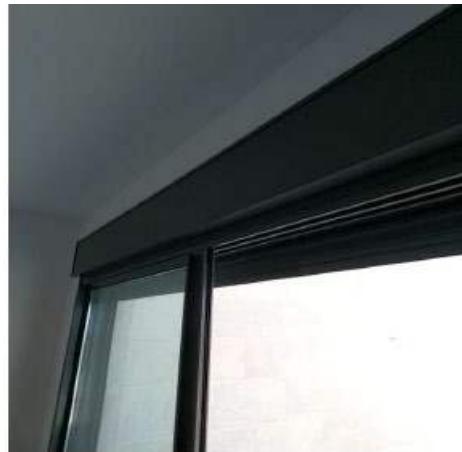
4.3 דלת אלומיניום

בדיקה : חוסר בפקקי פלסטיק

ממצאים : חסרים פקקי פלסטיק.

בתיקן ישראלי 1068 חלק 1 שעסק בחולמת מוגמרים מלכינים, המיעדים להתקנה בבניינים. סעיף 201 קובע שמבנה החלון וגמריו יהיו לפי כללי המקצוע הטעבים שצרכו.

מסקנה : יש להתקן את הפקקים

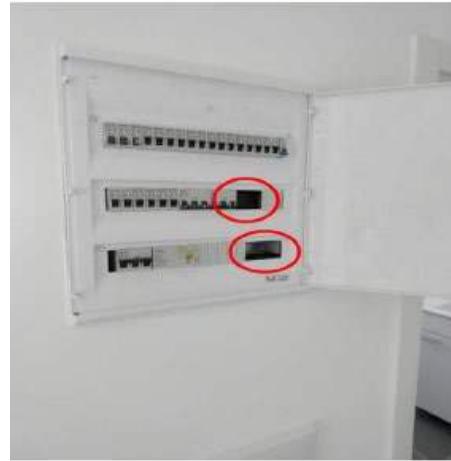
5.3 - בדיקה חשמל ותקשורת – סגירת מרווחים על ידי פלסטיקים מתאימים

ממצאים: לא בוצע סגירה הרטיטית של פתחי המתגים, הממצא הינו ממצא שמהווה סיכון בטיחותי.

מסקנה: יש לאטום בפלסטיק ייעודי ולהשלים את עבודה התקנה כנדרש בטקנות.

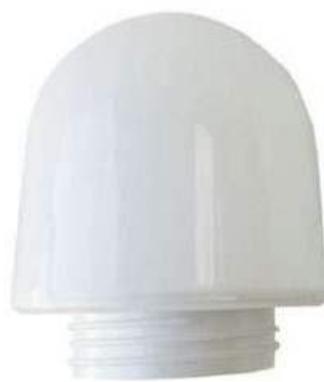
ממצאים : בבדיקה נמצא שחסר כיסוי מגן לגוף התאורה בחדר רחצה .

מסקנות : יש להשלים מכסה לגוף התאורה .

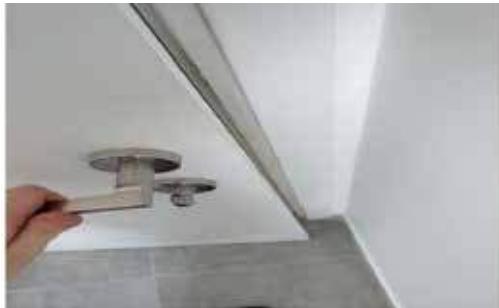
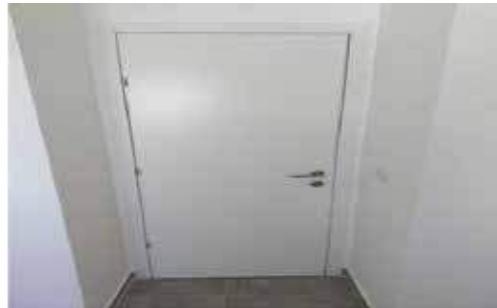
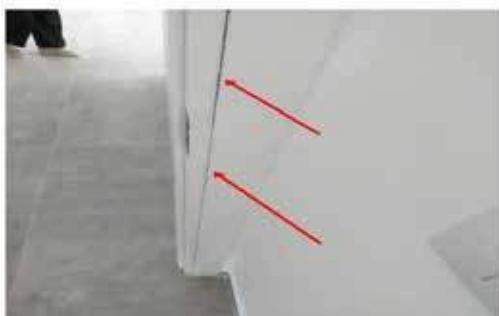
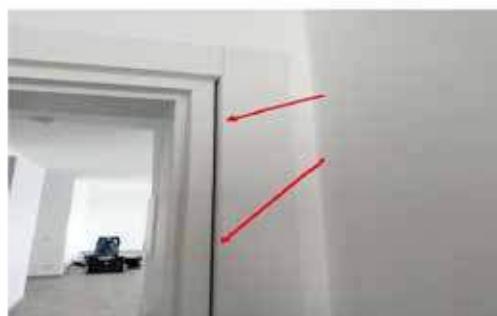
6.4 בדיקות נגורות דלת פנים

ממצאים: בבדיקה נמצא כי דלת לא מכוונת, נמצא שיש מרוחחים בין הלבשות לדלת.

מסקנות: יש לכוון את הדלת, ולאטום את המרווחים.

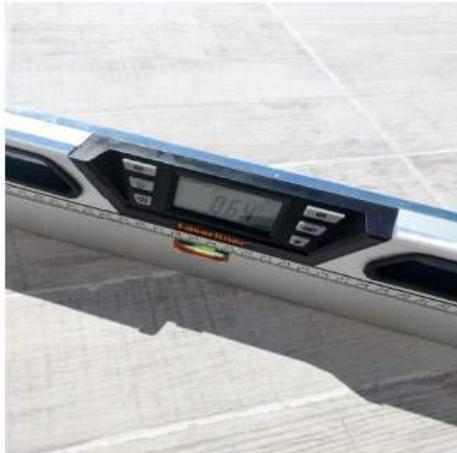
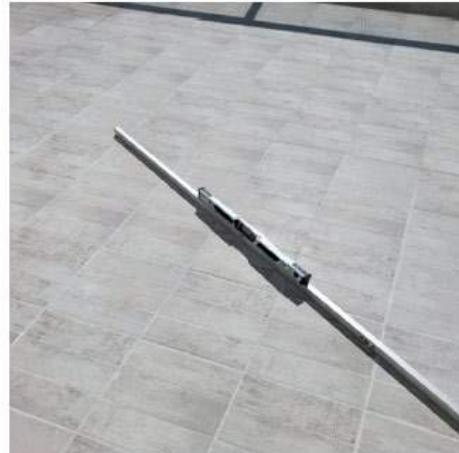
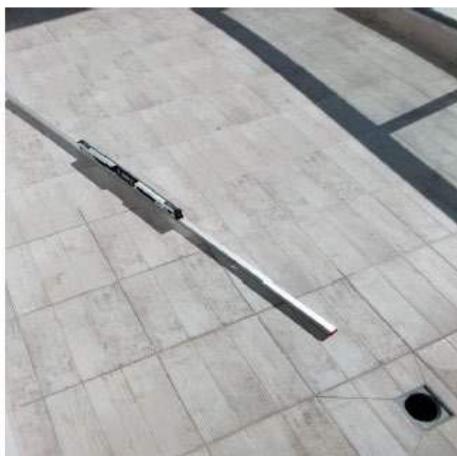
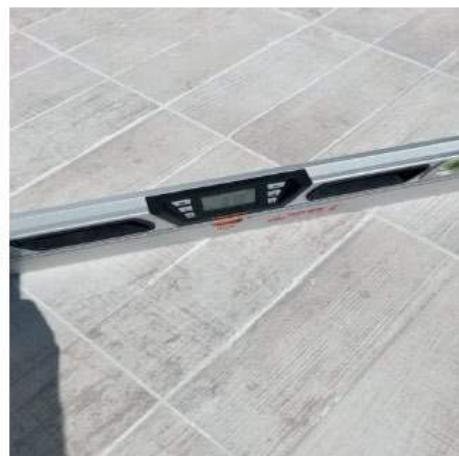
7.1 בדיקת שיפועים בRICTOF מרפסת חוץ (מרפסת שימוש)

ממצאים : בבדיקה מרופשת מקורה וחשופה לגשם נמצא כי השיפועים של הרצפה פחותים מ 1% בנוסך ישנות מקומות עם שיפוע של 3.5% באמצעות המרפסת

בתקן הישראלי 1555 חלק 3 שעוקב במערכת חיפוי לרצפה המותקנת בבניינים ובמשטחים שמקורם לcotai בניינים, הנמצאים בגבולות הנכו, כתוב בסעיף 3.2 שSHIPOU של פנים רצפה מוגמרת בשטחים אינם מקורים יהיה לפחות 1%.

בתקן הישראלי 1555 חלק 3 מוגדר רק שיפוע מינימלי ולא שיפוע מקסימלי. חלק אמצעי במרפסת עם שיפוע 3.5% זהה גורם לאין-עימות בשימוש המרפסת באזורי זהה.

מסקנות : עקב ביצוע לקוי ושיפועים גבוהים ונמוכים מהתקנים, נוצר מצב של חוסר יכולת שימושיות המרפסת, שיפוע שמעל 2.5% גורם כבר לחוסר יכולת להציג אלמנטים מפולסים על גבי המשטח, בנוסף ישאזורים בהם יש פחות מהתיכון הנדרש שהוא 1% על פי כך, יש לבצע פירוק של כלל המרפסת ולבצע את הריצוף לפי השיפועים הנדרשים בתקנות.

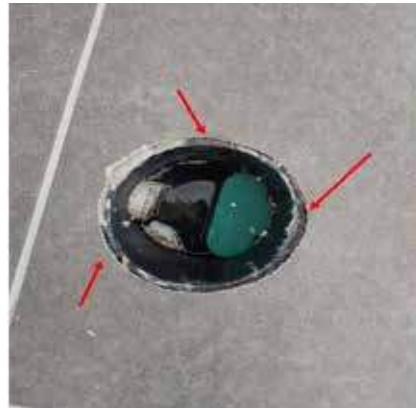
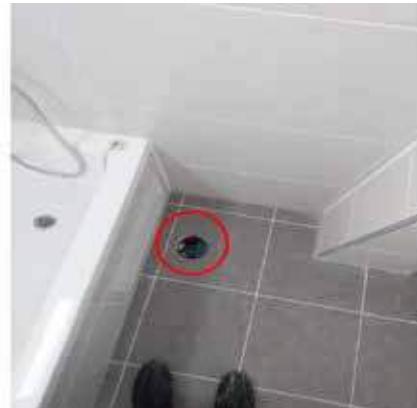
אינסטלציה סניטרית וניקוז – מחסום רצפה
מיקום : חדר רחצה

ממצאים : בבדיקה נמצא שלא בוצע איטום מסביב לקופסת מחסום הרצפה.
מסקנות: יש לבצע איטום כנדרש
עלות : 100 ₪

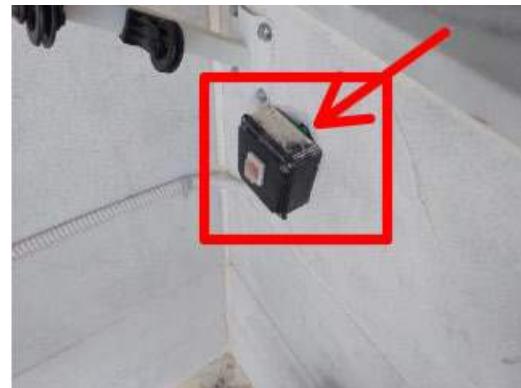
11.2 – איתום וליקויי רטיבות – מפקח חשמל

ממצאים : בבדיקה נמצא שלא בוצע איתום מסביב לשקע.
טבלה מתוך תקן 1536 חומרי איתום לבניינים טבלה ב - 1

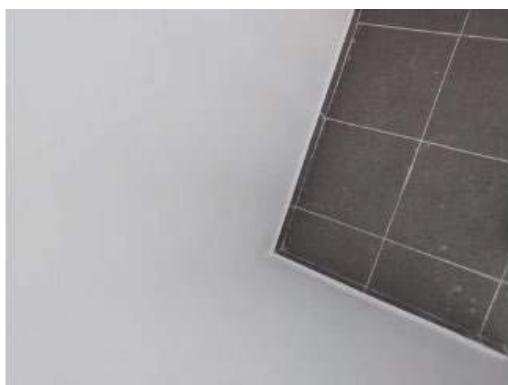
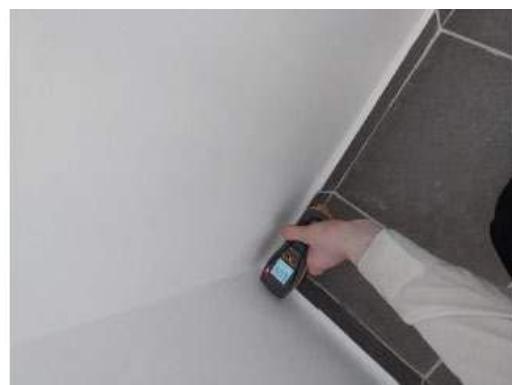
11.4 – איתום וליקויי רטיבות – רטיבות בקירות

ממצאים : נמצאו סימני רטיבות בקירות בין חדר מעבר לחדר הורים
מסקנות : יש לבצע תיקון לאייטום , יש לבצע בדיקה מקיפה האם יש רטיבות
במצע הריצוף, ולאთר את מקור הרטיבות.
לאחר ביצוע איתור הנזילה , יש לבצע תיקוני טיח וצבע לקיר.
יש לעקוב אחריו הליקוי הנ"ל.

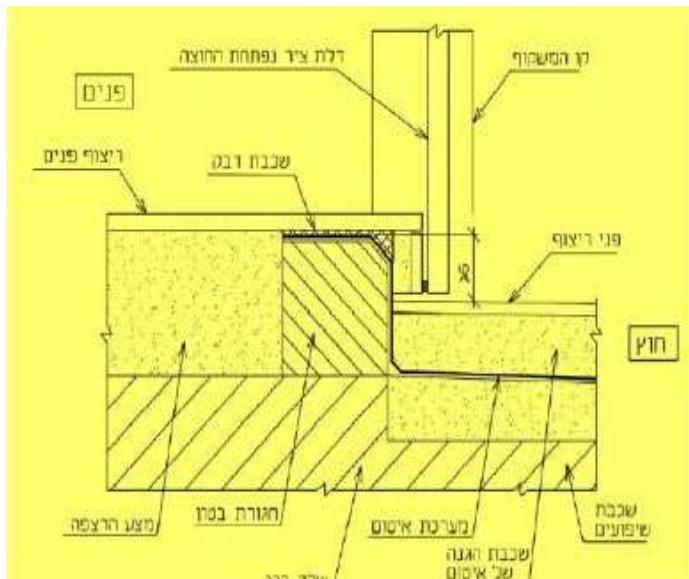
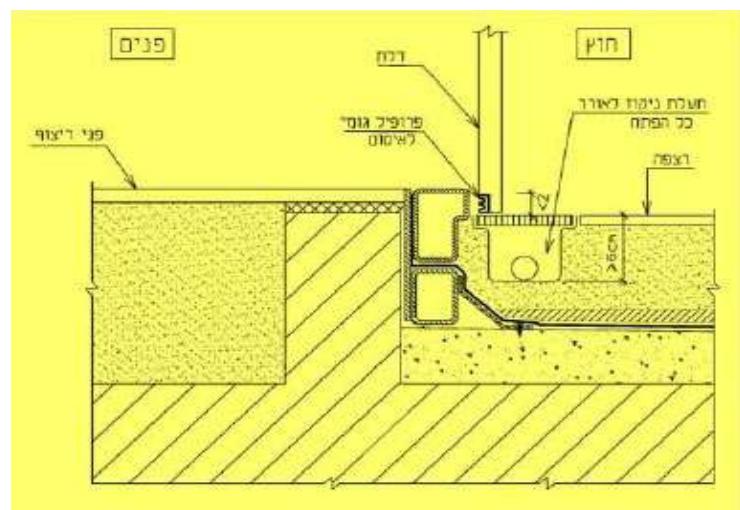
פרטי יציאה למרפסות לפי תקן 1752 חלק 1 סעיף 3.2.4

הערה: גובה יציאה למרפסת אינו עומד בשני סוגי הפרטים שיש בתקן, גובה נוכחי בין 5 – 10 מ"מ שהתקן מתייר מינימום 6 ס"מ במידה ואין תעלת ניקוז.
