# דו"ח בדק-בית בתהליך

תיאור המבנה: [REDACTED]

נותן חוות הדעת: [REDACTED]

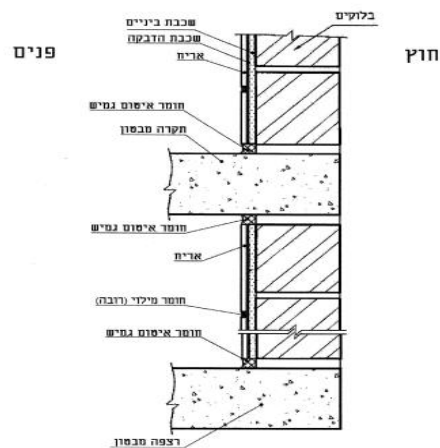
ציור 4 - דוגמה למישק ביניים

**ממצאים : בבדיקה שנערכה לביצוע איטום מישקי ביניים בחללים רטובים , נמצא שלא בוצע כראוי עובי מישק הביניים , ולא בוצע כראוי החומר הנדרש.**

**לפי תקן 1555 חלק 2 סעיף 4.7.2 יש לבצע מישקי ביניים בעובי 6 מ"מ**

**4.7.2. מישקי ביניים**  
מישקי הביניים (הגדרה 1.3.18) יעברו דרך שכבת ההדבקה ושכבת האריחים או הלוחות.  
**רוחב מישקי הביניים יהיה 6 מ"מ לפחות.**  
מישקים אנכיים יהיו במפגש בין מישורים (כגון: פינות פנימיות וחיצוניות – ראו דוגמות בציורים 2 ו-5).  
מישקים אופקיים יהיו במקומות אלה:  
- במפגש בין קיר לרצפה ולתקרה (ראו דוגמה בציור 4);  
- במפגש בין שני מישורים (כגון: מתחת לבליטות).  
המרחקים בין מישק אופקי למשנהו ובין מישק אנכי למשנהו יהיו בהתאם לתכנון.

**מסקנות : יש לבצע חירוף של המישקים ולבצע איטום בחומר גמיש תקני.**
